Licenciatura en Geografía Humana

“Los baches un problema en las áreas urbanas en México: El caso de la colonia San Agustín en Ecatepec de Morelos, Estado de México”

Investigación terminal para obtener el grado de Licenciado en Geografía Humana
que presenta:

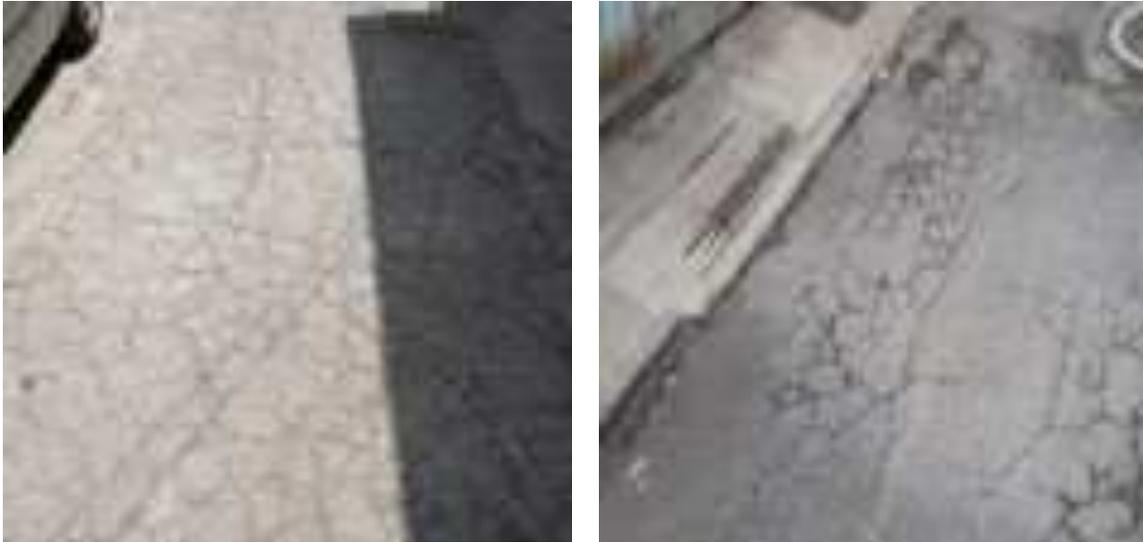
Foto 1 y 2: Piel de Cocodrilo. Tomada por Hugo Sebastián Juárez Aguilar

También conocida como grietas de fatiga son fisuras que están conectadas, es una falla ocasionada por la fatiga. La fisura comienza en la capa del fondo del pavimento de asfalto.

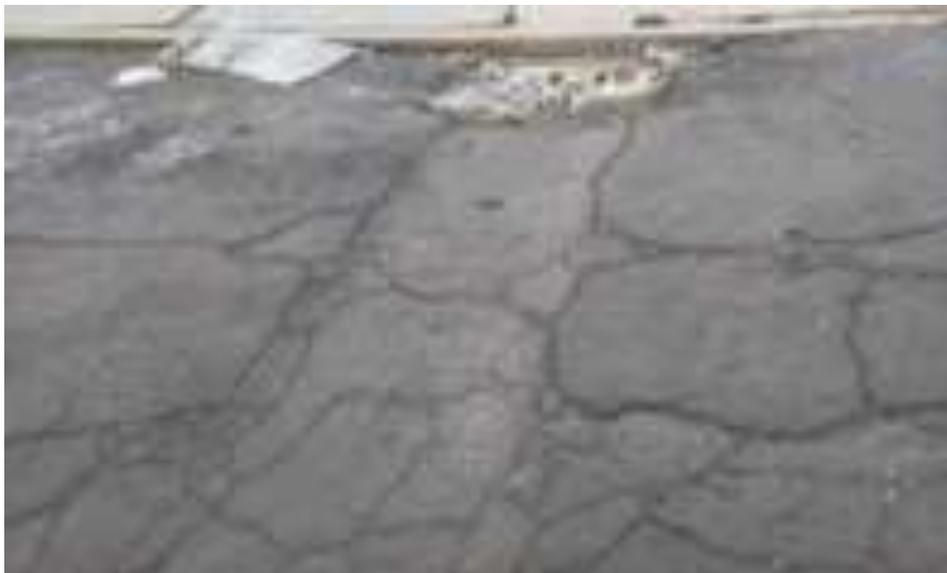
Foto 3: Grietas de Contracción. Tomada por Hugo Sebastián Juárez Aguilar

Estas grietas comúnmente se presentan en el concreto, son fisuras o grietas que forman rectángulos. Se origina por cambios de temperatura y la contracción del material del pavimento.

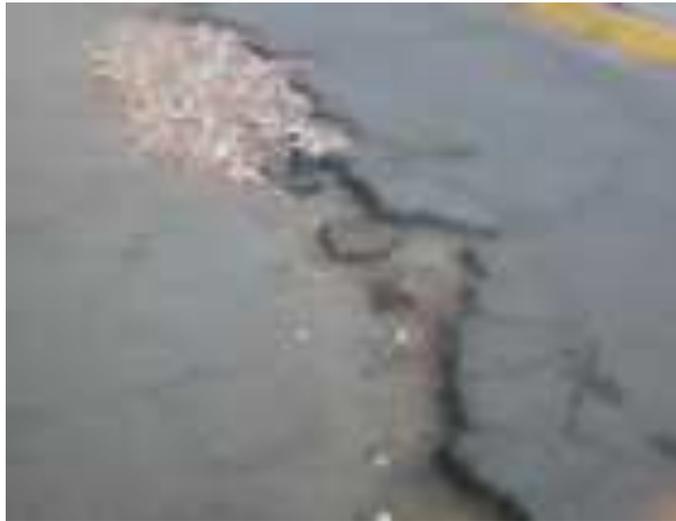
Foto 4: Escalonamiento del Pavimento. Tomada por Hugo Sebastián Juárez Aguilar

Las elevaciones se presentan cuando el pavimento se desplaza hacia arriba, normalmente es una falla superficial. Los hundimientos son lo contrario, estos se presentan cuando el pavimento se desplaza hacia abajo. Son difíciles diferenciar pues son muy similares (prácticamente se necesitaría realizar un estudio especializado al pavimento).

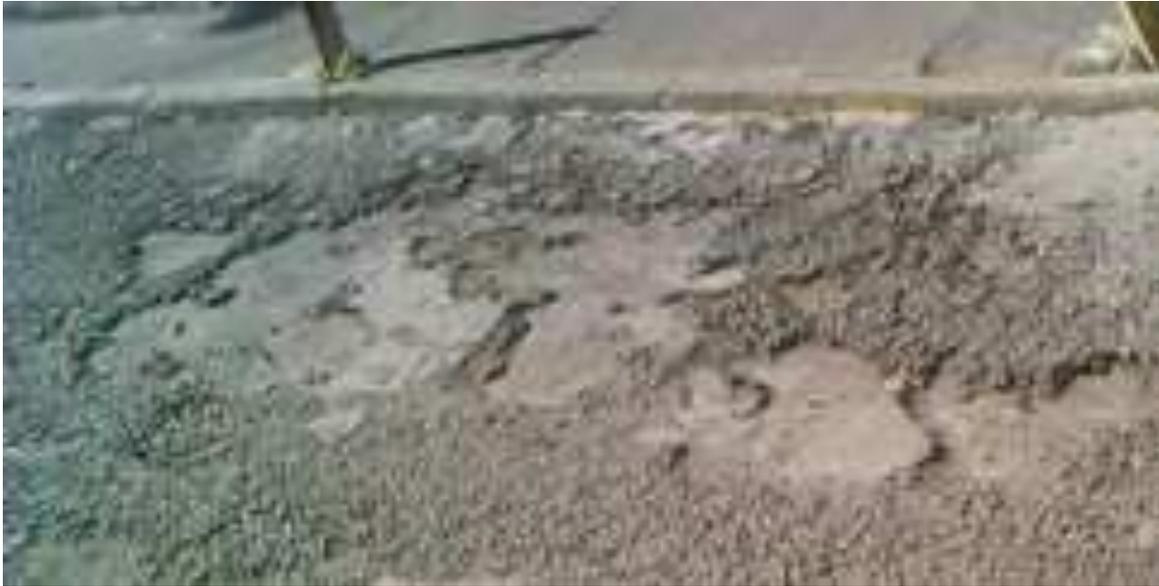
Foto 5: Desprendimiento de Sello. Tomada por Hugo Sebastián Juárez Aguilar

Se presenta cuando hay desintegración parcial o en una zona de la superficie de rodamiento, tienden a parecerse a los baches, pero no lo son, pues solo se han desprendido superficialmente, pero pueden, por diversos factores, convertirse en baches.

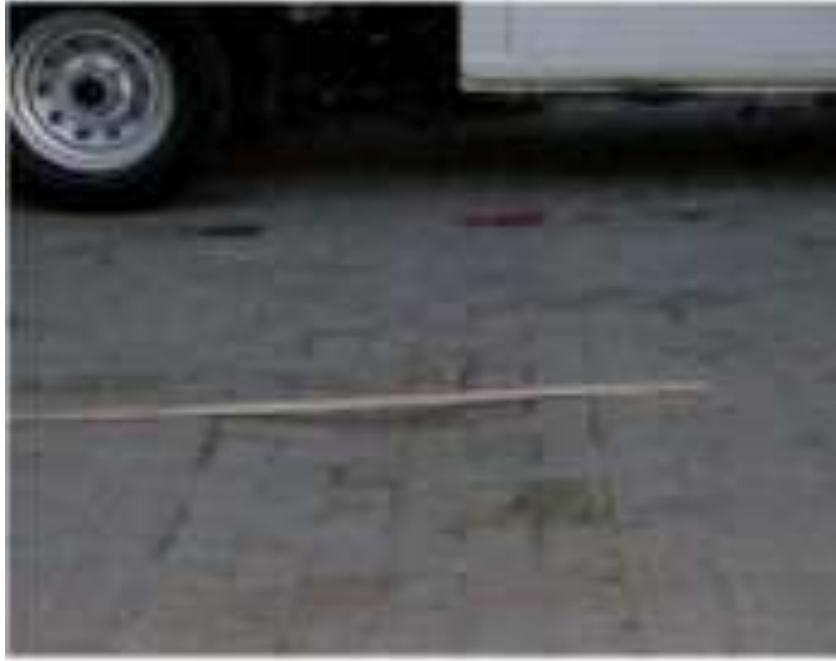
Foto 6. Foto tomada de la revista Ingenierías Universidad de Medellín: Patología de pavimentos articulados. (Higuera y Pacheco, 2010)

Son niveles más bajos que los del pavimento a su alrededor, comúnmente no son visibles hasta que se forman charcos ocasionados por la lluvia, se pueden ver cuando se seca el agua porque suele quedar una mancha en el pavimento. Pueden generar el efecto de hidropilano⁸, si se agravan pueden llegar a convertirse en baches.

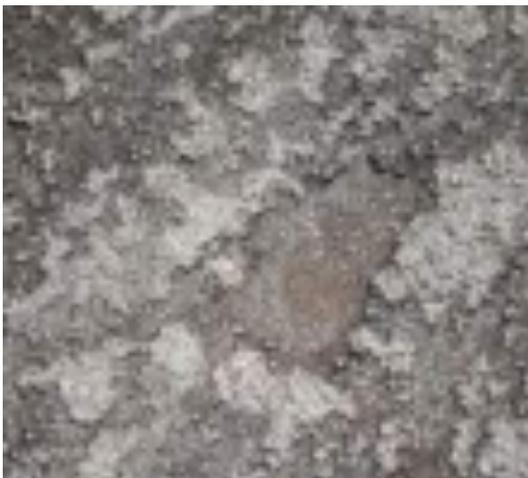
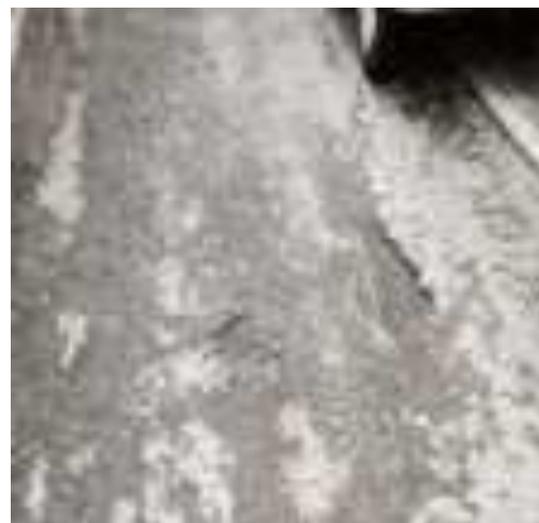
Foto 7 y 8: Desprendimiento de Agregados. Tomadas por Juárez Aguilar Hugo Sebastián

Este tipo de daño en el pavimento se caracteriza por presentar pequeños desprendimientos, muchas veces son confundidos con baches (pero en miniatura), aunque puede derivar a la formación de un bache cuando crecen de tamaño.

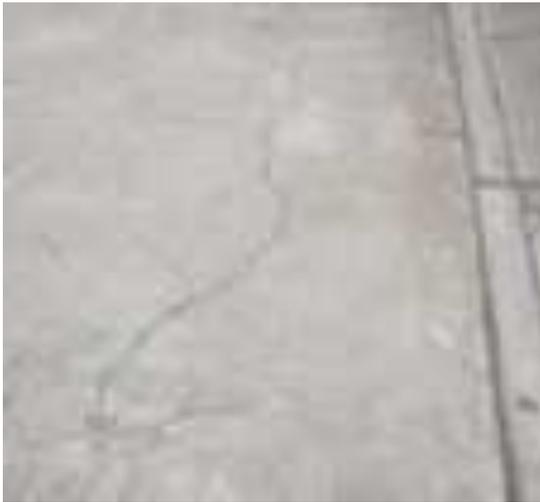
Grietas longitudinales

Las grietas longitudinales son paralelas al eje del pavimento o a la dirección de la construcción. Pueden ser causadas por contracción de la superficie debido a las temperaturas o envejecimiento.

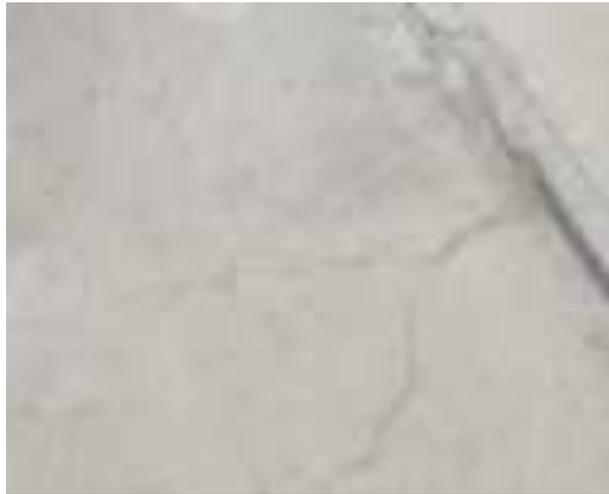
Grietas transversales

Las grietas transversales: Esta se caracteriza por presentar fisura o agrietamiento de manera transversal o perpendicular al eje del camino o de la construcción.

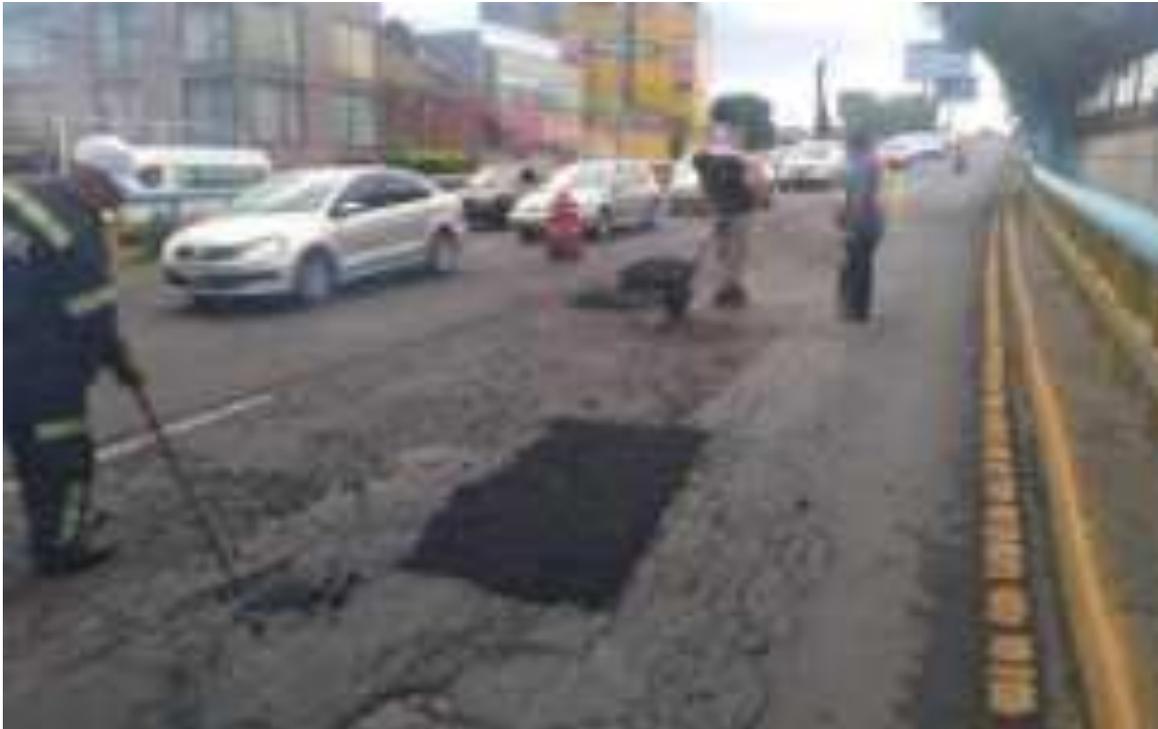
Foto 15: Bache que fue tapado después del accidente. Imagen tomada del Periódico en línea: *Milenio*. Disponible en: <https://www.milenio.com/policia/accidentes/gustavo-madero-motociclista-muerte-caer-bache> Consultado el 20 de noviembre de 2020

Se puede apreciar en la imagen (**Foto 15**) que el bache fue tapado de muy mala manera, esto debido a que no está parejo el pavimento. Además, alrededor se puede observar que el pavimento se encuentra gravemente dañado y no tardará demasiado en formarse más baches.

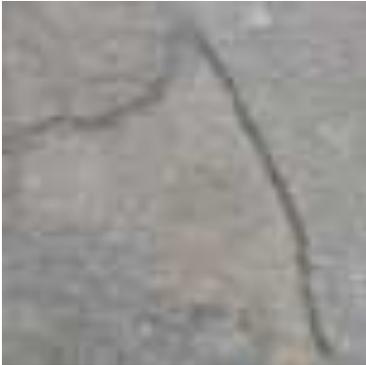
<p>Este es un bache que debido a un constante tráfico se deformó, los autos trataban de esquivarlo por el lado derecho por lo que solo creció de ese lado</p>
<p><i>Bache Barrido</i></p>

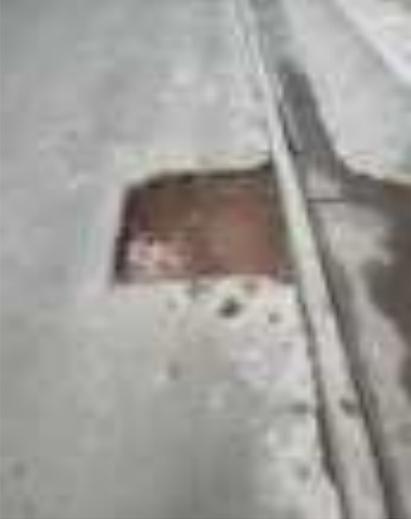
<p>Este bache fue creado por los vecinos para poder obtener agua, debido a la escasez que hay en el municipio. El pavimento se encontraba en buen estado y fue dañado.</p>

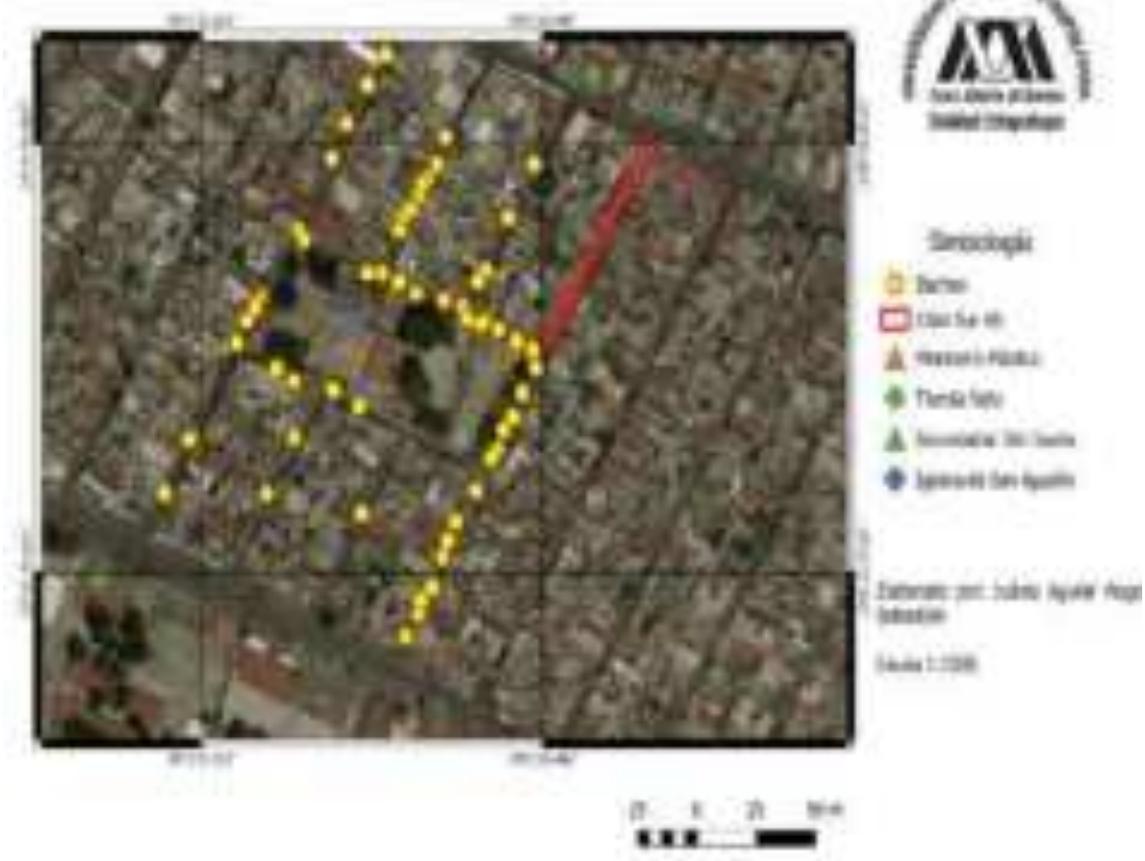
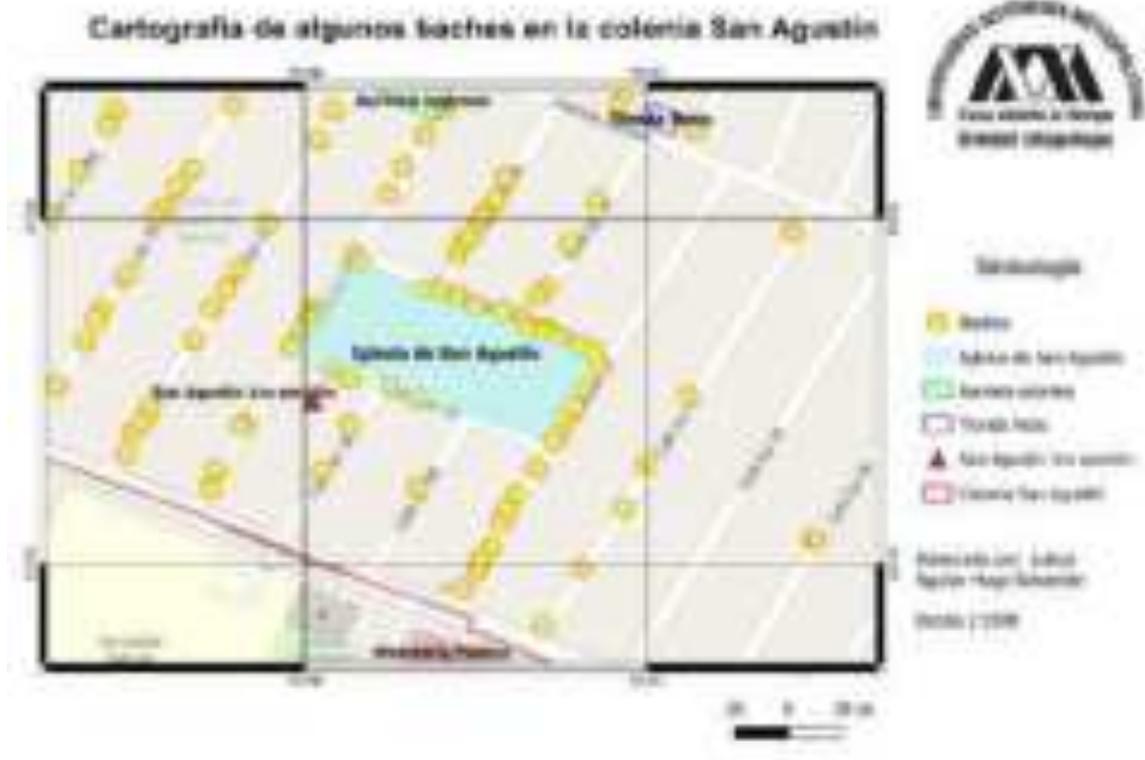
Mapa 8. Elaboración Propia

Mapa 9. Elaboración Propia

Los anteriores mapas (8 y 9) representan una zona de la colonia que llama principalmente la atención, debido a que aquí se encuentra la iglesia de San Agustín y las calles están conectadas. Esto permite que los carros circulen tomando diferentes rutas. De hecho, estas calles son muy usadas cuando se trata de cambiar de avenida (de Avenida Lourdes a San Agustín).

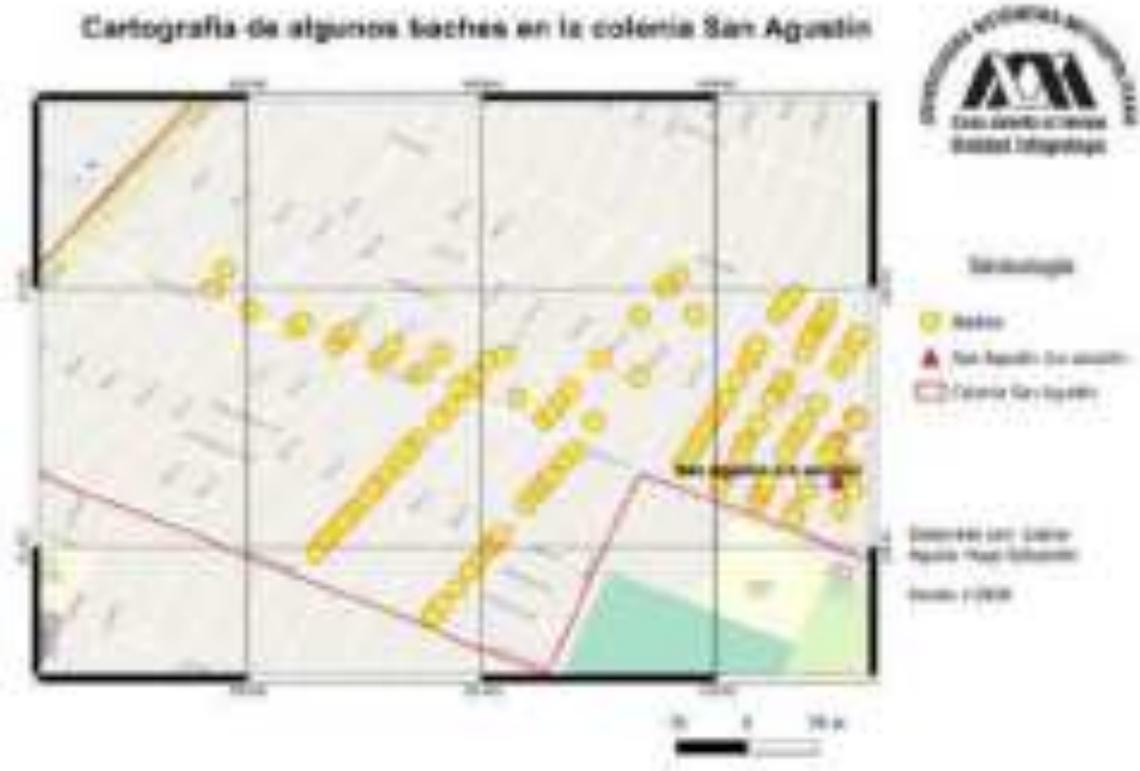
Mapa 10. Elaboración Propia

En el **mapa 10** se observa que los baches se concentran en las calles cerca de la avenida principal, debido a que los automóviles de los vecinos entran y salen de las calles ya sea para ir a algún sitio por la avenida, o cuando entran para ir a otra calle o bien quieren guardar los autos.

Podemos observar que en los límites de la colonia hay dos calles que presentan baches importantes (aunque muchos se han unido dejando de ser baches) debido a que son más amplias (menos angostas) que las demás calles, y sirven como punto de unión entre dos colonias diferentes, pues es sencillo circular por ellas, a diferencia de las otras calles.

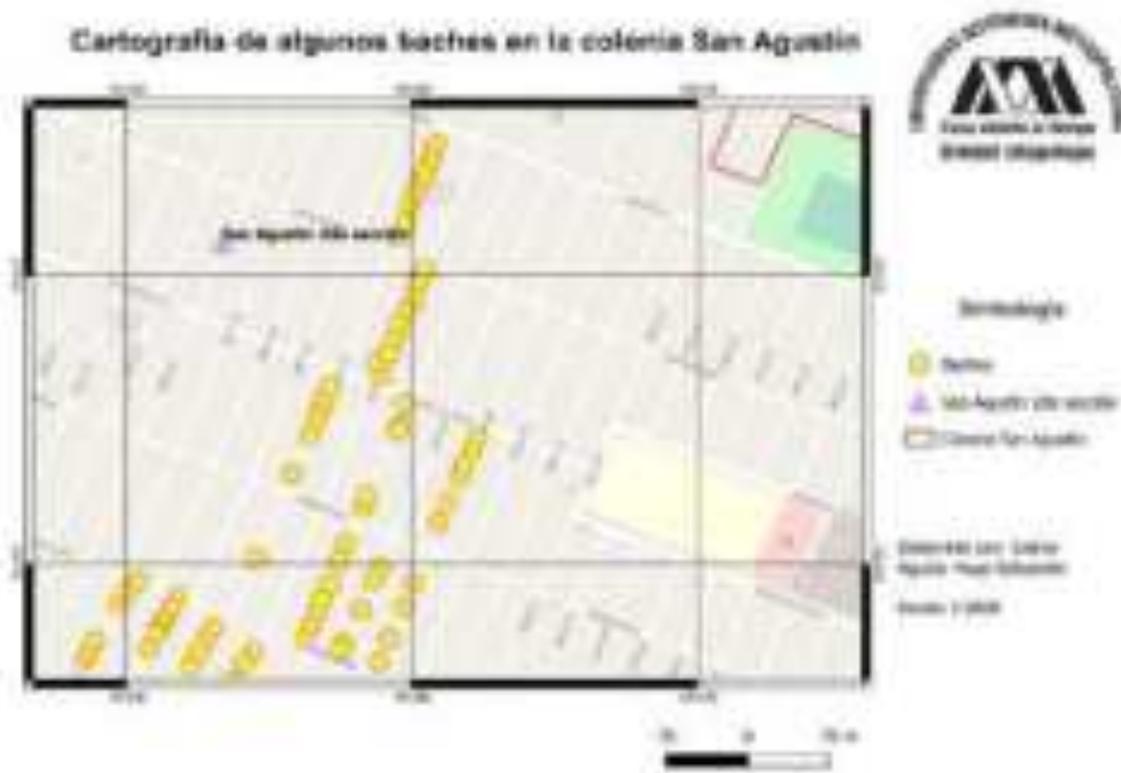
Mapa 11 Elaboración Propia

En el **mapa 11** se observan baches, principalmente, de la segunda sección, y algunos de ellos están conectados con algunas calles de la primera sección. Esto debido a que conectan con las calles de Sur 34 a Sur 40. En la segunda sección no hay un lugar que atraiga a mucha gente, por tanto, se debe suponer que la mayor cantidad de carros que circulan por estas calles son de tránsito local o se dirigen hacia la primera sección.

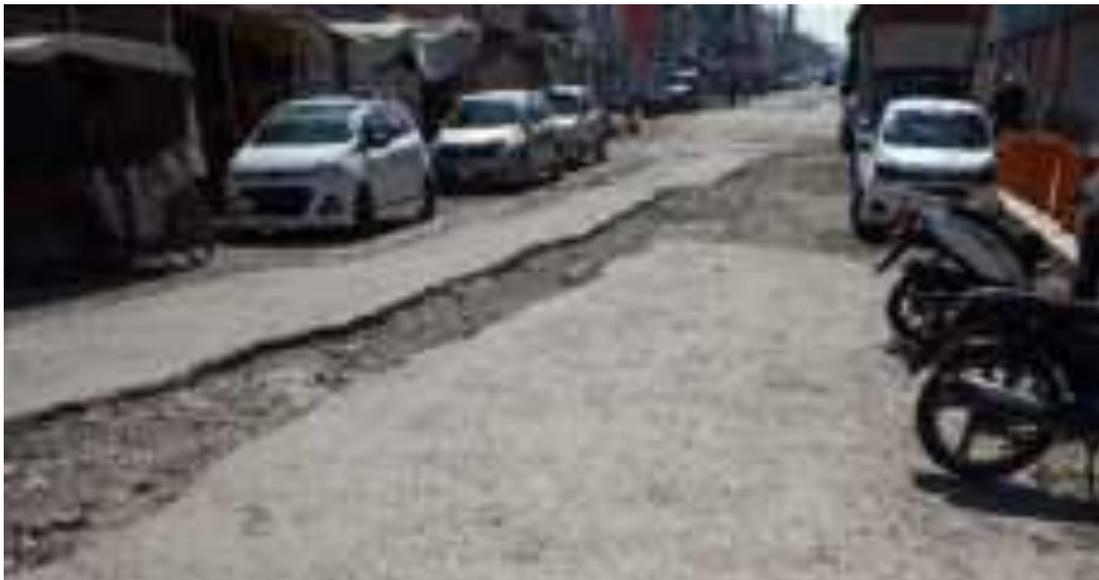
Foto 16: Tomada por Hugo Sebastián Juárez Aguilar. Estado actual de la Avenida Lourdes.

El gobierno trató de solucionar el problema de la fuga y del desazolve, pero cerró el tránsito cerca de dos años, lo que terminó por destruir la atracción que generaba la avenida. Muchos locales cerraron y pese a que se reabrió posteriormente, el tránsito ya no fue el mismo. Además, que no fue pavimentada, solo volvieron a acomodar la tierra, dejando, ya no baches, sino una especie de escalonamiento y hundimiento que han causado accidentes.

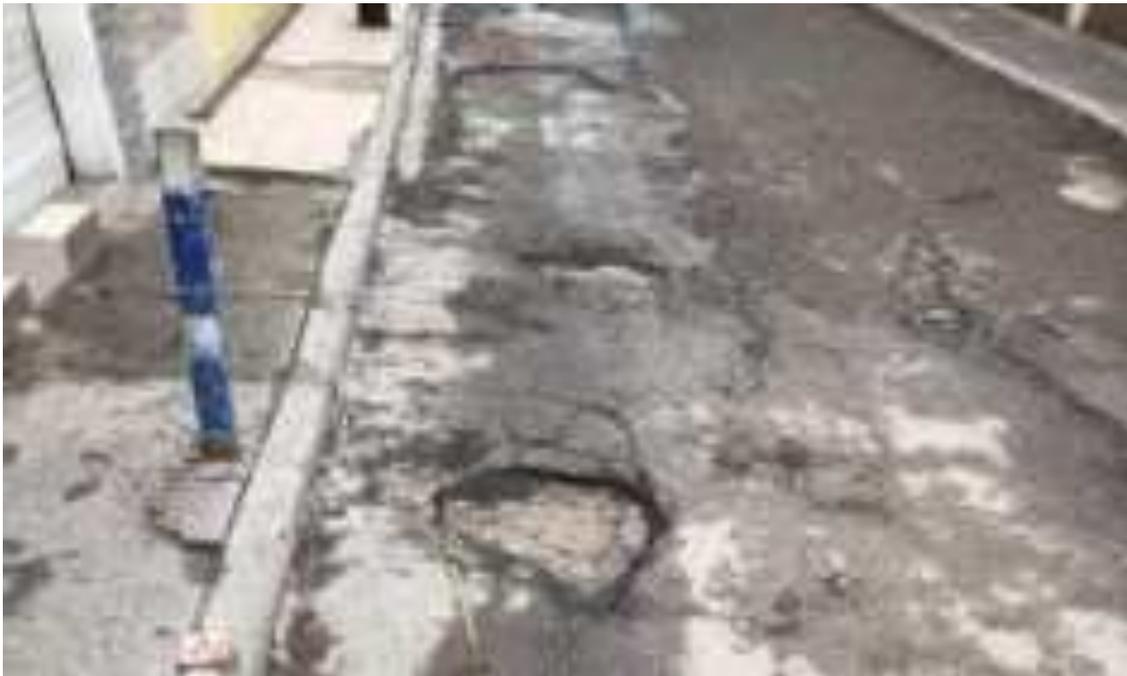
Foto 17: Tomada por Juárez Aguilar Hugo Sebastián en la colonia San Agustín

En la **foto 17** se puede observar que hay un bache muy cerca de la banqueta. Alrededor se puede notar ciertas fisuras que permitirán su crecimiento e incluso la creación de nuevos baches, debido a que hay presencia de piel de cocodrilo y de otro bache muy cerca del primero. Las banquetas se observan muy dañadas con fisuras y desprendimientos además son muy angostas para la circulación correcta de peatones.

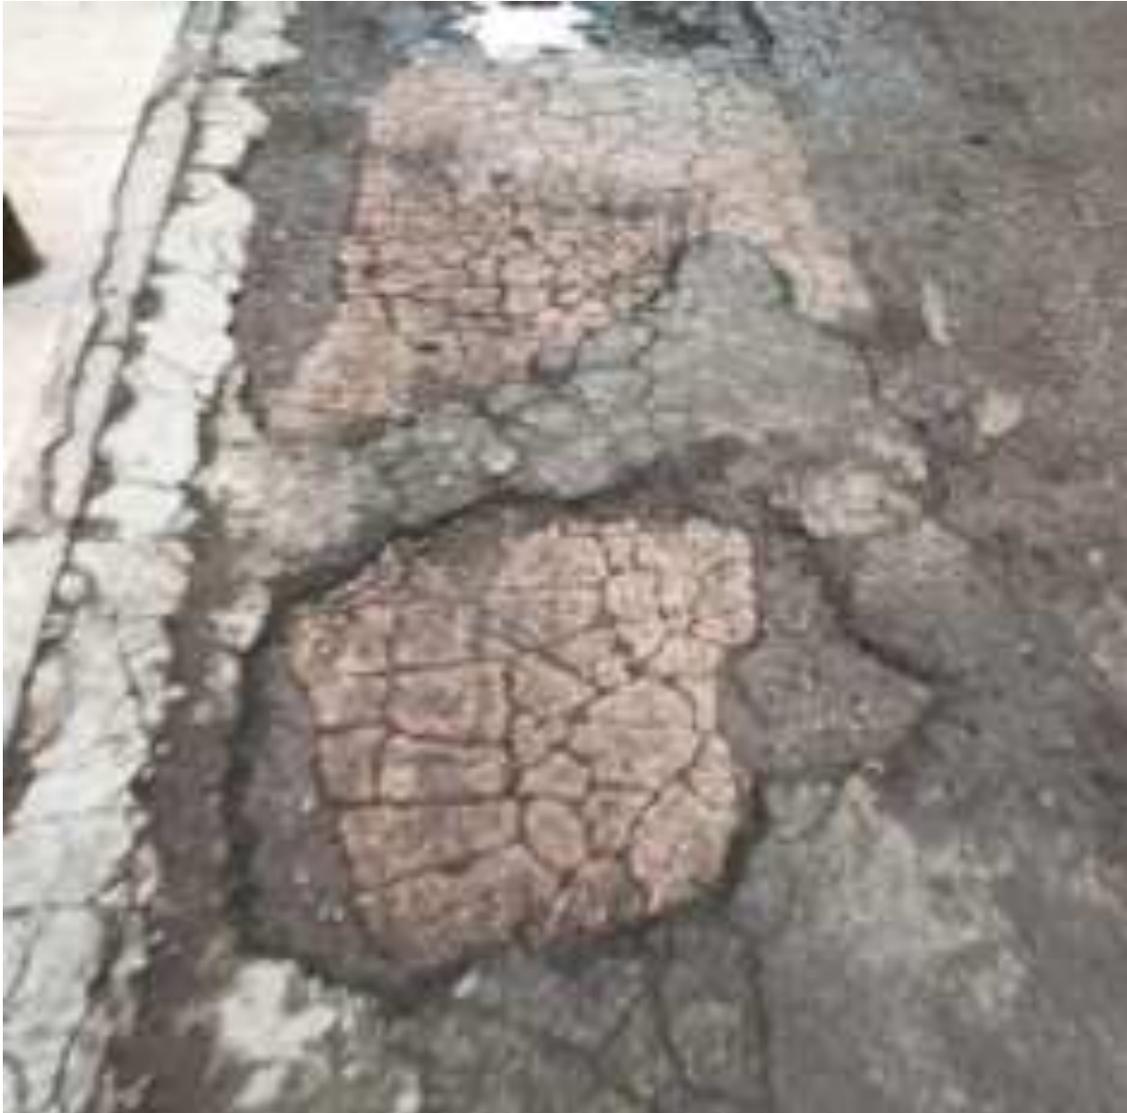
Foto 18: Tomada por Juárez Aguilar Hugo Sebastián en la colonia San Agustín

Mientras que en la **foto 18** se observan dos baches que han crecido desproporcionadamente y se han tratado de reparar debido a que cuentan con un material de color rojo diferente al asfalto, pero que incluso este material ha comenzado a romperse. Además, es cuestión de tiempo para que los dos baches terminen por unirse y se vuelvan un riesgo aún mayor.

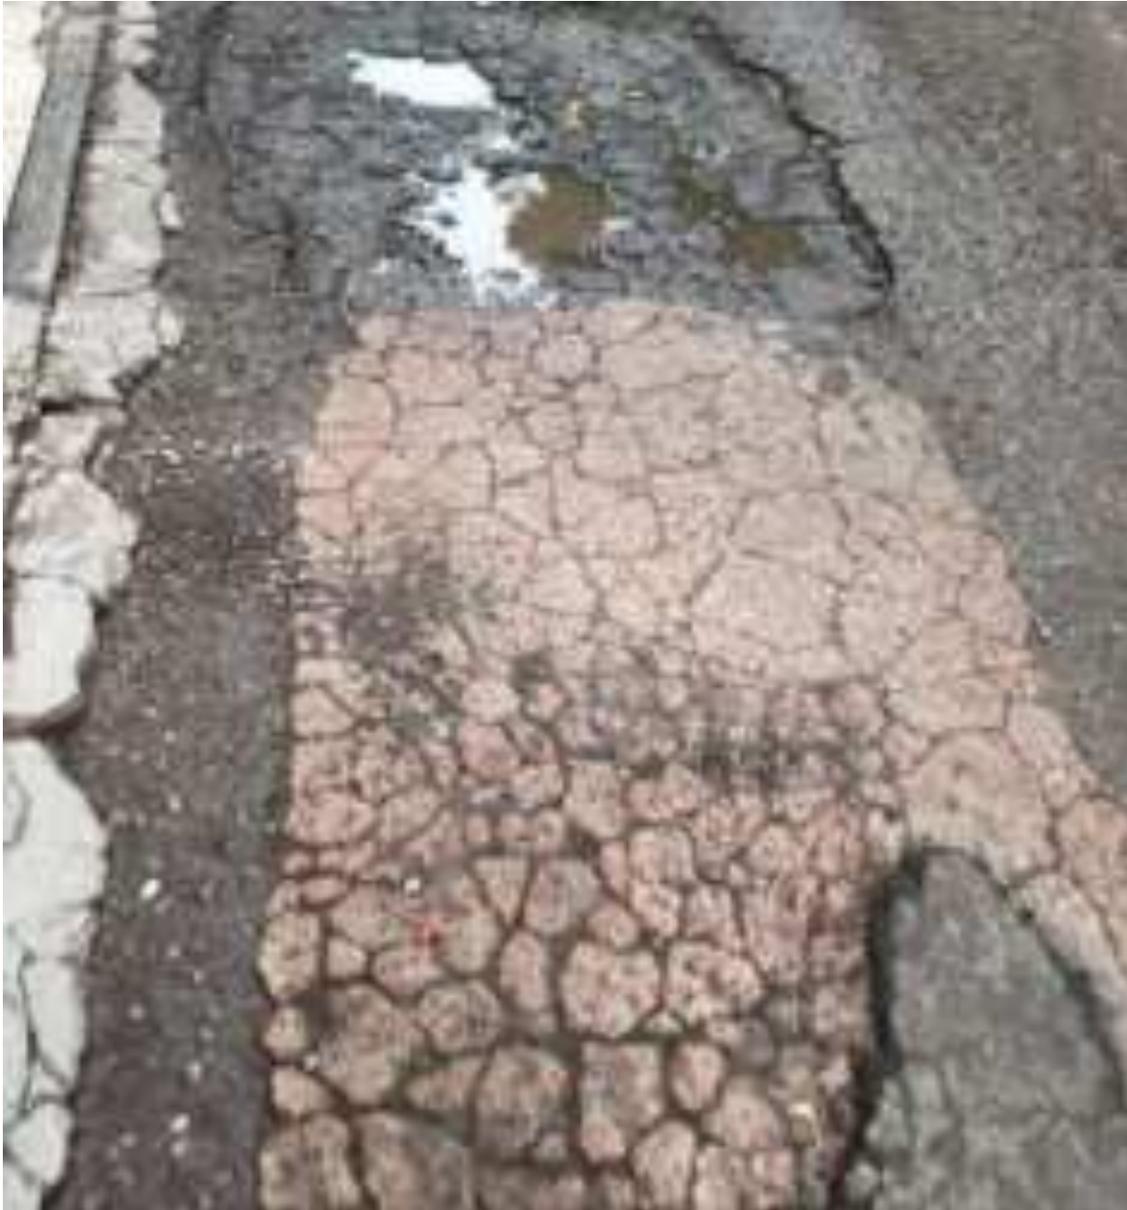
Foto 19: Tomada por Juárez Aguilar Hugo Sebastián en la colonia San Agustín

agregados que están cubiertos por agua, esto provocara que se siga desprendiendo el asfalto hasta volverlo más profundo.

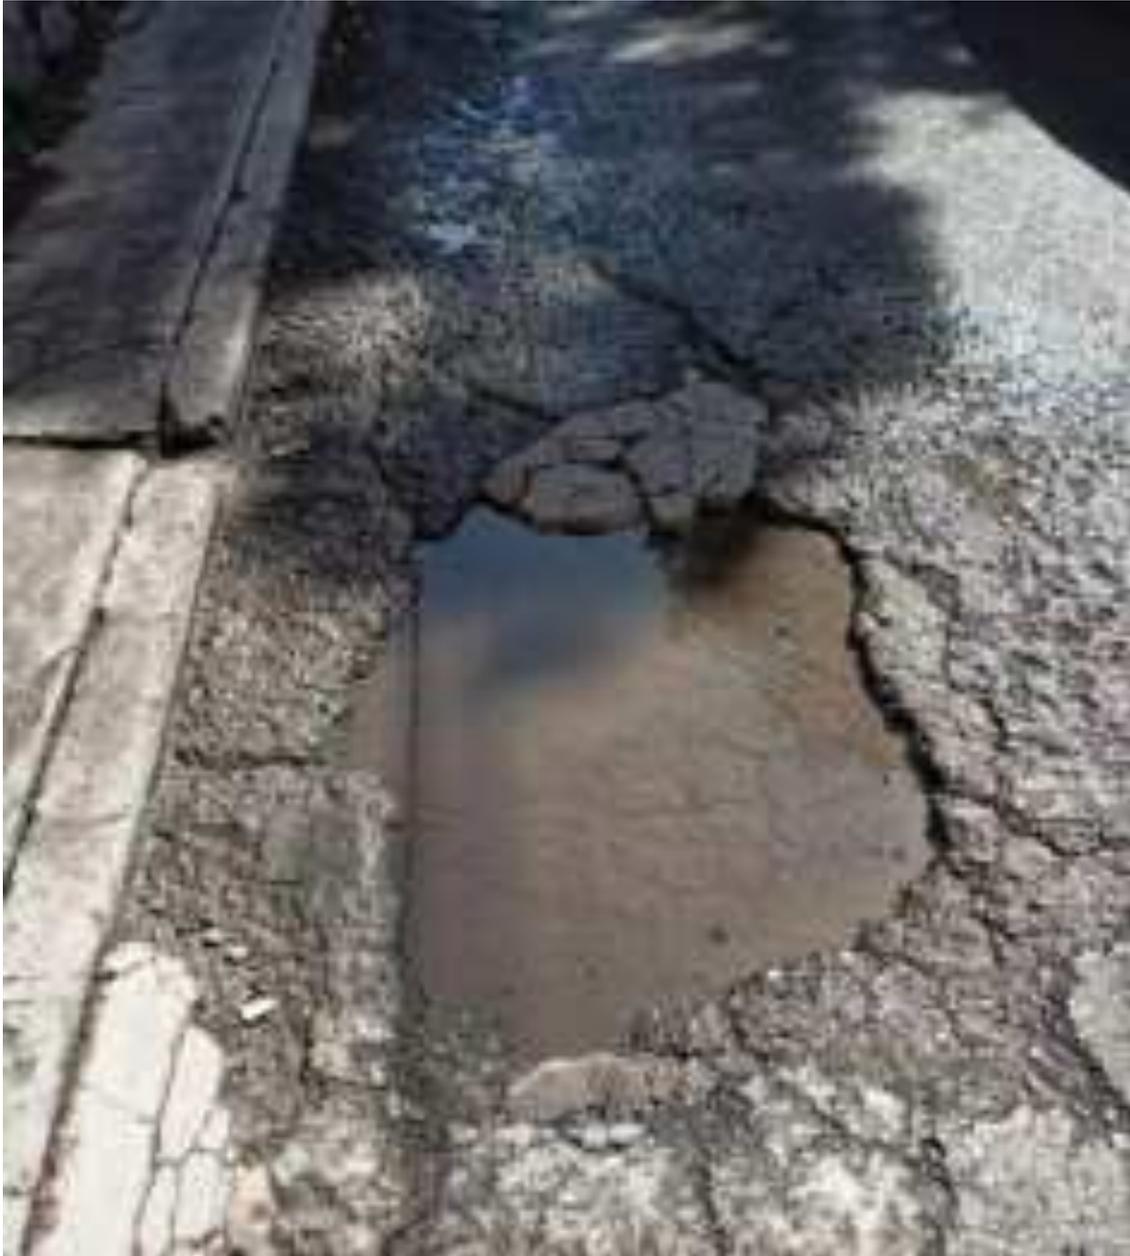
Foto 20: Tomada por Juárez Aguilar Hugo Sebastián en la colonia San Agustín

En la siguiente foto (**foto 20**) se puede observar una reparación que pudiera hacer creer que se formaron fallas a su alrededor, pero es más probable que sólo arriba

se esté formando un nuevo bache y en la parte de abajo haya sido una parte de la reparación, pero que se terminó desprendiendo y se juntó con otra falla creando un nuevo bache y, de continuar, terminarán desprendiendo lo poco de la reparación que queda.

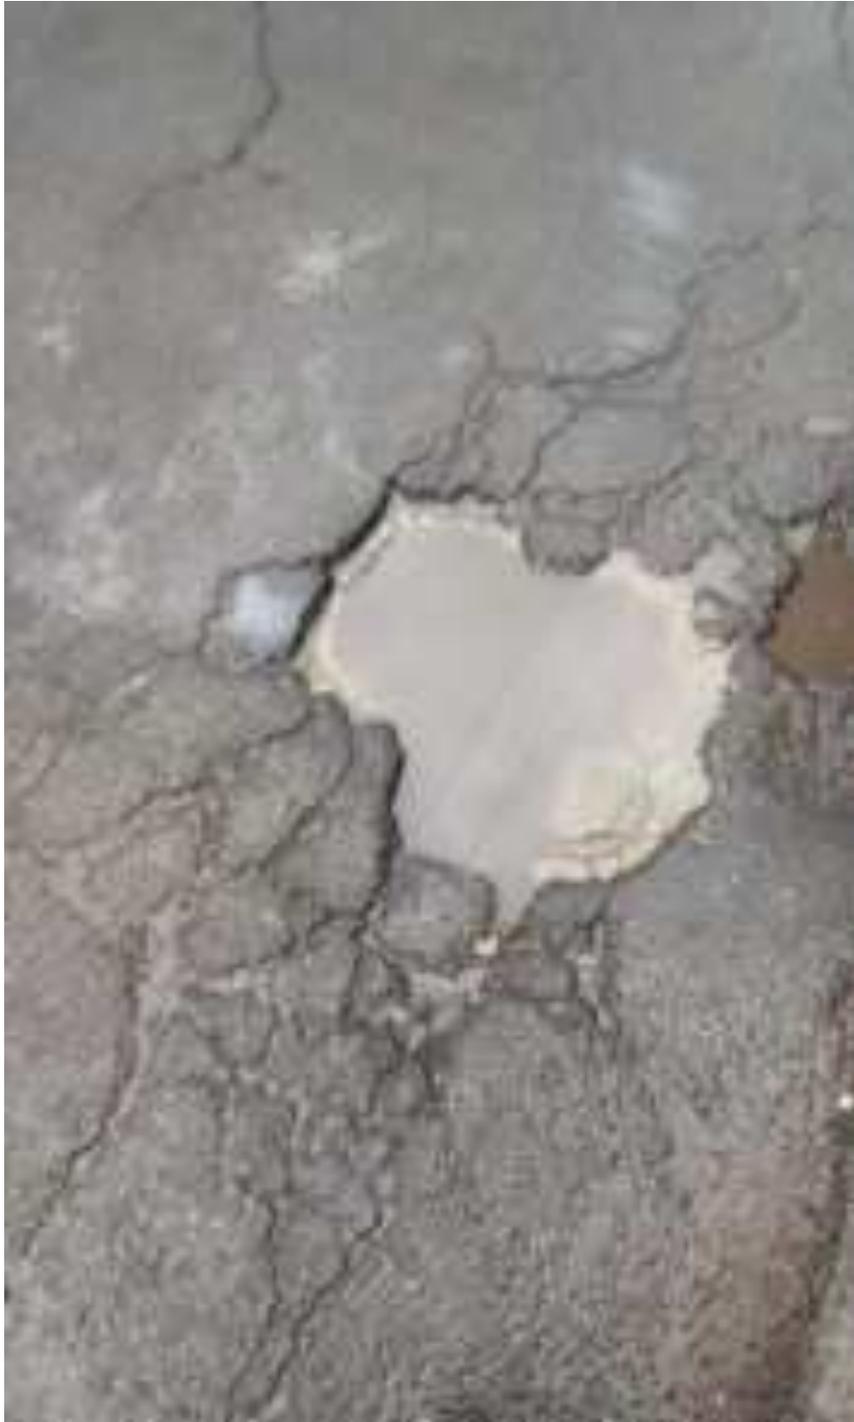
Foto 21: Tomada por Juárez Aguilar Hugo Sebastián en la colonia San Agustín

La **foto 21** muestra un bache que fue reparado, pero se volvió a formar debido a que se terminó hundiendo. Tal vez al cubrirlo no nivelaron correctamente el material con el asfalto y con el peso de los automóviles y la lluvia permitieron que se

acomodara el material y éste se hundiera. Además, podemos notar que ya hay algunas fallas que están a su alrededor y si no se reparan con la lluvia podrían cubrirse y hacerse invisibles, provocando accidentes.

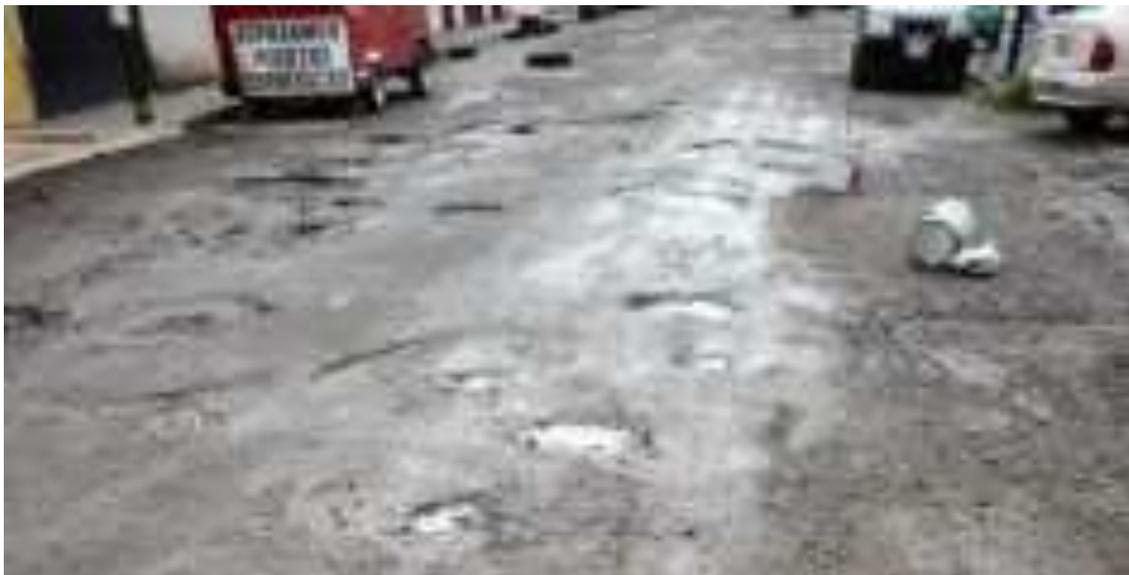
Foto 22. Foto tomada por Hugo Sebastián Juárez Aguilar

La mayoría se concentraba en un solo punto y cómo podemos ver a continuación se estaban expandiendo. La **foto 22** fue tomada antes de formalizar la investigación de campo.

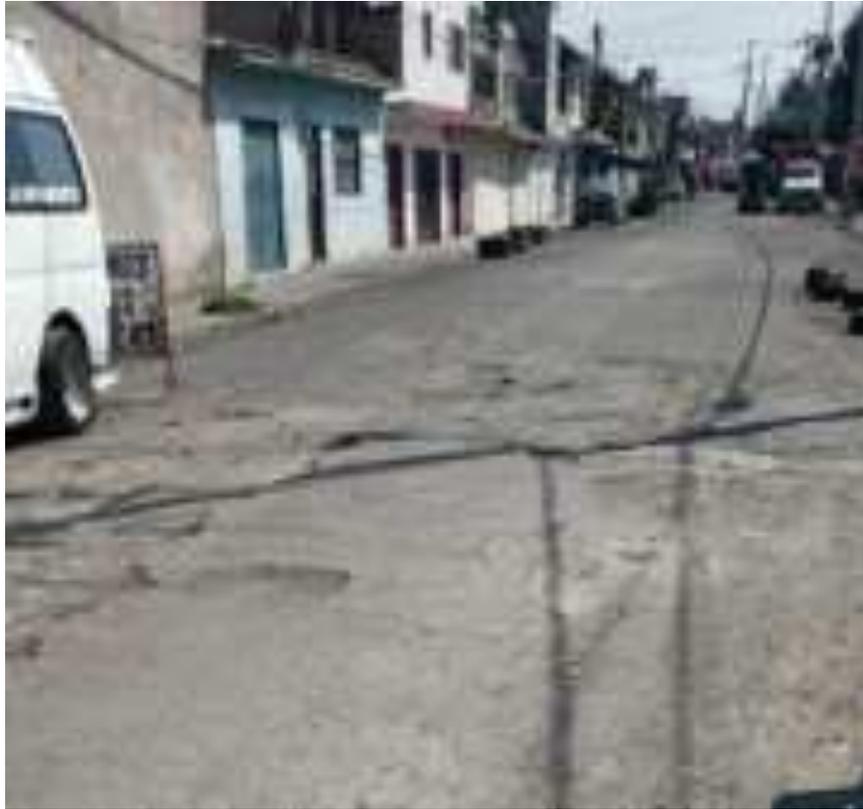
Foto 24. Foto tomada por Hugo Sebastián Juárez Aguilar

No se consideró más peligrosa o riesgosa que Sur 34 respecto a los baches, pero es muy peligrosa respecto a otras fallas.

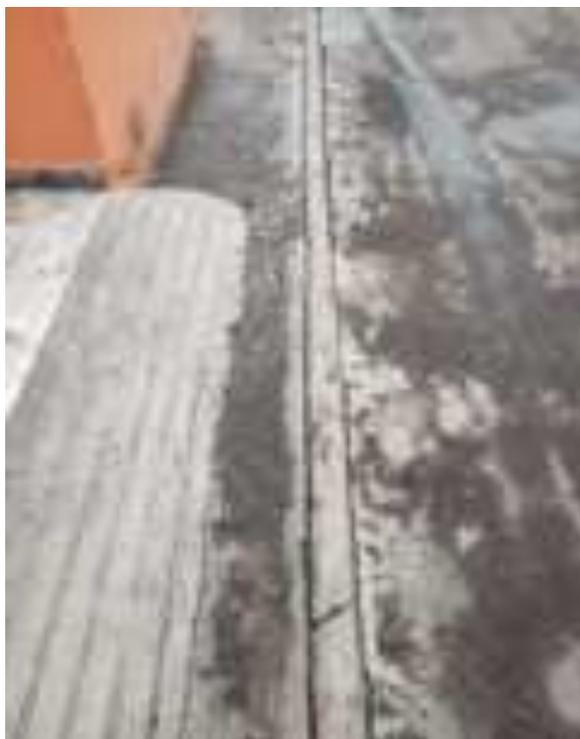
Foto 25: Tomada por Hugo Sebastián Juárez Aguilar. 20 de marzo del 2021

Esta foto fue tomada en la calle Sur 34 de San Agustín 1ra sección. Si bien se puede observar que hay algunas fisuras, no se observa un daño mayor en el pavimento. Otra cosa importante a destacar es que la banqueta se encuentra ocupada en un 60% por una rampa que pusieron los vecinos para sus automóviles, esto limita el tránsito regular de los peatones pues en algunos casos tendrán que bajar al arroyo directamente.

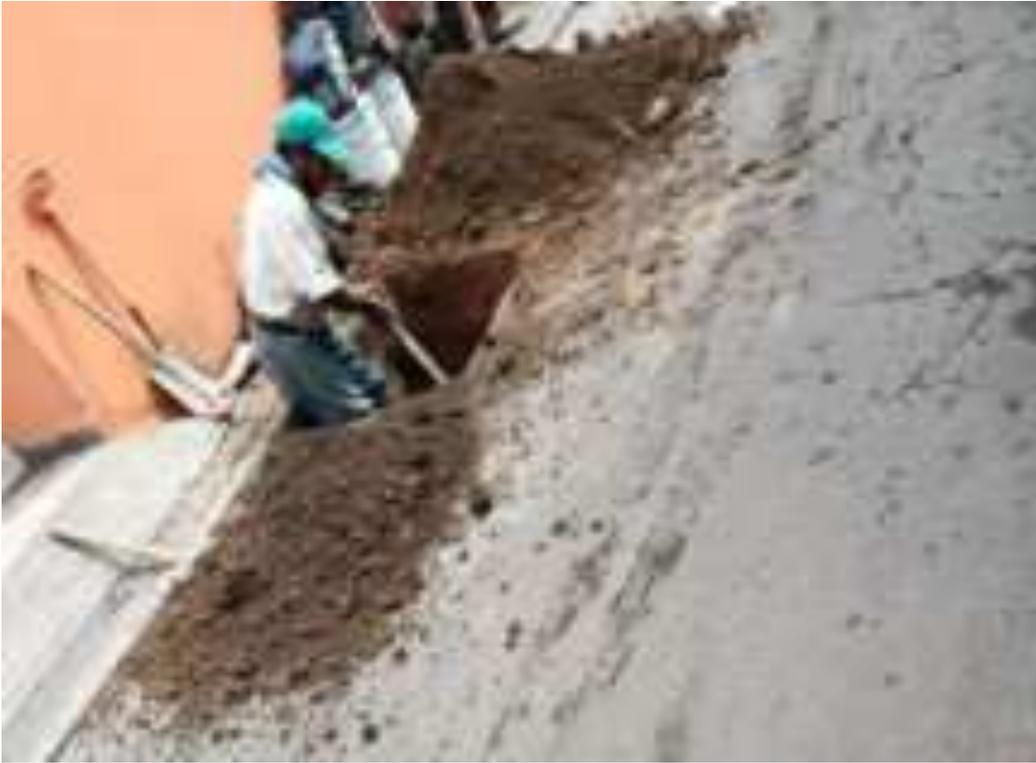
Foto 26: Tomada por Hugo Sebastián Juárez Aguilar. 10 de abril del 2021

Los vecinos, por lo que se logró escuchar, no contaban con agua debido a los recortes por la escasez en el municipio, por eso abrieron el asfalto para conectarse mejor a la red. Se puede observar la profundidad del agujero que estaban haciendo. Algo importante a rescatar es que no había alguna señal de precaución que avisara a los automóviles o a algún peatón despistado de que hay una obra en proceso. Esto resulta muy inseguro y podría causar algún accidente.

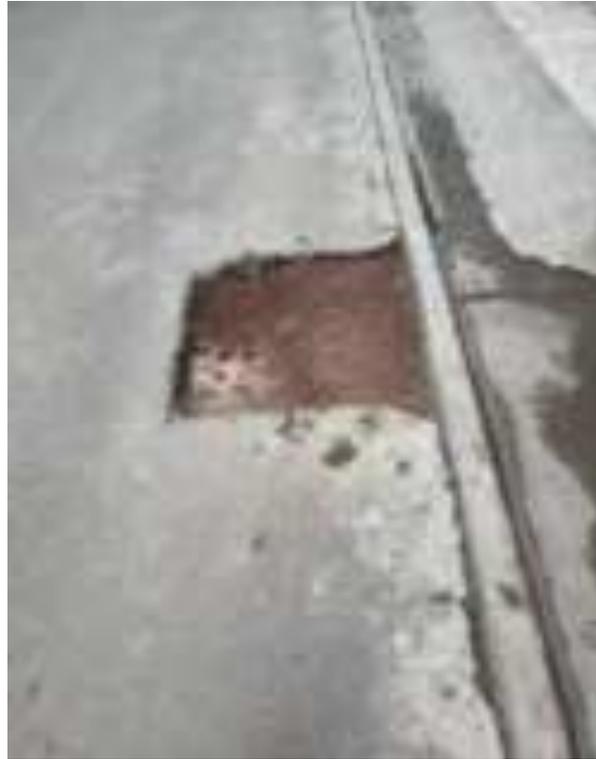
Foto 27: Tomada por Hugo Sebastián Juárez Aguilar. 25 de diciembre del 2021

En la **foto 27** se alcanza a ver que el agujero fue tapado con la misma tierra que le fue extraída. Cuando se “reparó”, la tierra estaba nivelada al asfalto. El problema surgió cuando llovió y con el agua este se humedeció, lo que provocó el acomodo de la tierra suscitando que se desnivelara dejando un bache de gran tamaño.

En la imagen se puede observar que por lo menos la profundidad es de al menos 3 cm, pero esta puede ser mayor. Cabe destacar que este bache estuvo y continuó por un lapso de tiempo prolongado, ya que no fue reparado rápidamente.

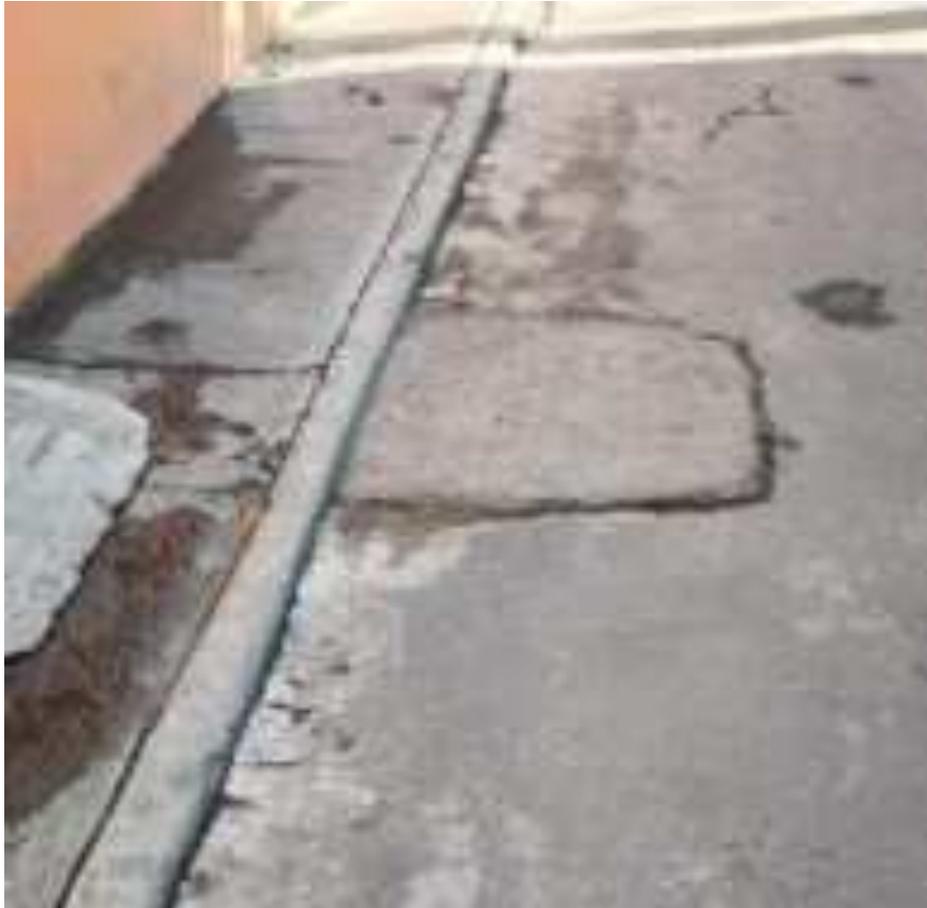
Foto 28: Tomada por Hugo Sebastián Juárez Aguilar. 20 de marzo del 2022

El agujero fue reparado debido a que, supuestamente un vecino que manejaba un triciclo con cosas para vender cayó dentro del bache lo que provocó que se volteara y casi se cayeran todas sus cosas. El hecho de que la persona sufriera un accidente molesto a los vecinos, pues podría pasarle a alguien más o peor pudo estar transitando alguien y sufrir un accidente si el triciclo se le hubiera volcado encima, debido a que los objetos que llevaba el vecino eran muy pesados.

Los vecinos que crearon el bache se vieron obligados a tapanlo, pero como se ve en la imagen, este no fue de la forma correcta pues esta desnivelado de uno a dos centímetros. Esto provocará que, en algún momento dado, este se comience a desprender o el efecto de caída y aceleración (cuando un auto cae de un punto alto y al bajar acelera) desprenda pavimento alrededor, generando que aparezcan nuevos baches.

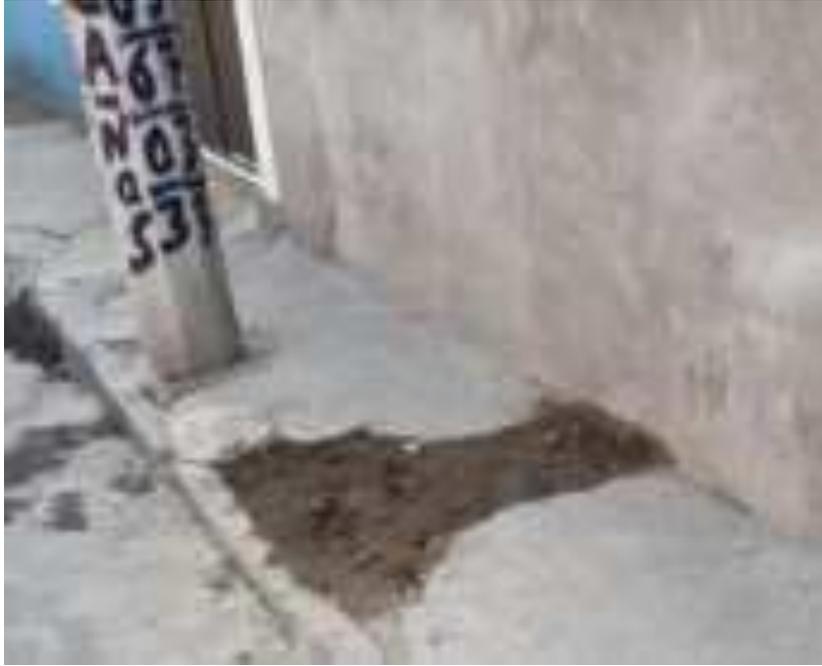
Foto 29: Tomada por Hugo Sebastián Juárez Aguilar. 19 de marzo de 2022

En la **foto 29** se puede observar que, de igual manera al caso anterior, el cemento de la banqueta fue removido con el mismo fin, tratar de conseguir más agua. Se puede observar que fue tapado con tierra, pero quedo desnivelado, volviéndolo peligroso.
