Licenciatura en Geografía Humana

“Los baches un problema en las áreas urbanas en México: El caso de la colonia San Agustín en Ecatepec de Morelos, Estado de México”

Investigación terminal para obtener el grado de Licenciado en Geografía Humana
que presenta:

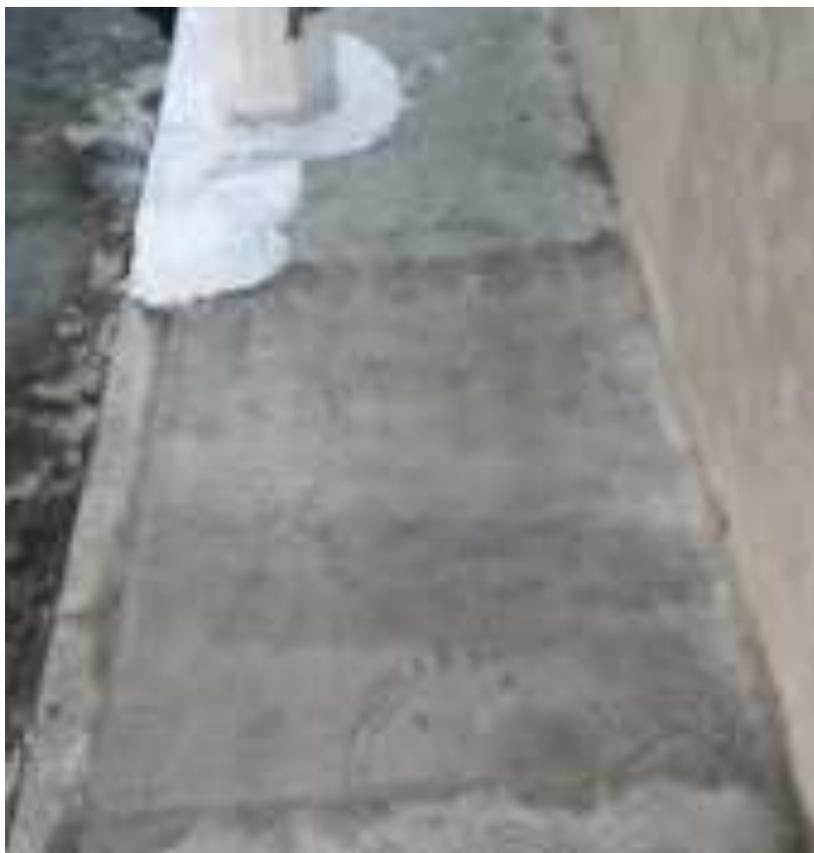
Fotos 30: Tomada por Hugo Sebastián Juárez Aguilar. 21 de marzo del 2022

Dos días después (**foto 30**) se puede observar que fue tapado con cemento y, a diferencia del anterior, este si fue tapado de forma correcta sin desnivel. Además, si se transita por ahí no se siente ninguna protuberancia; es imperceptible al tacto y no es observable fácilmente (excepto por las marcas de una mano) la gente tiene que prestar más atención para poder verlo con claridad.

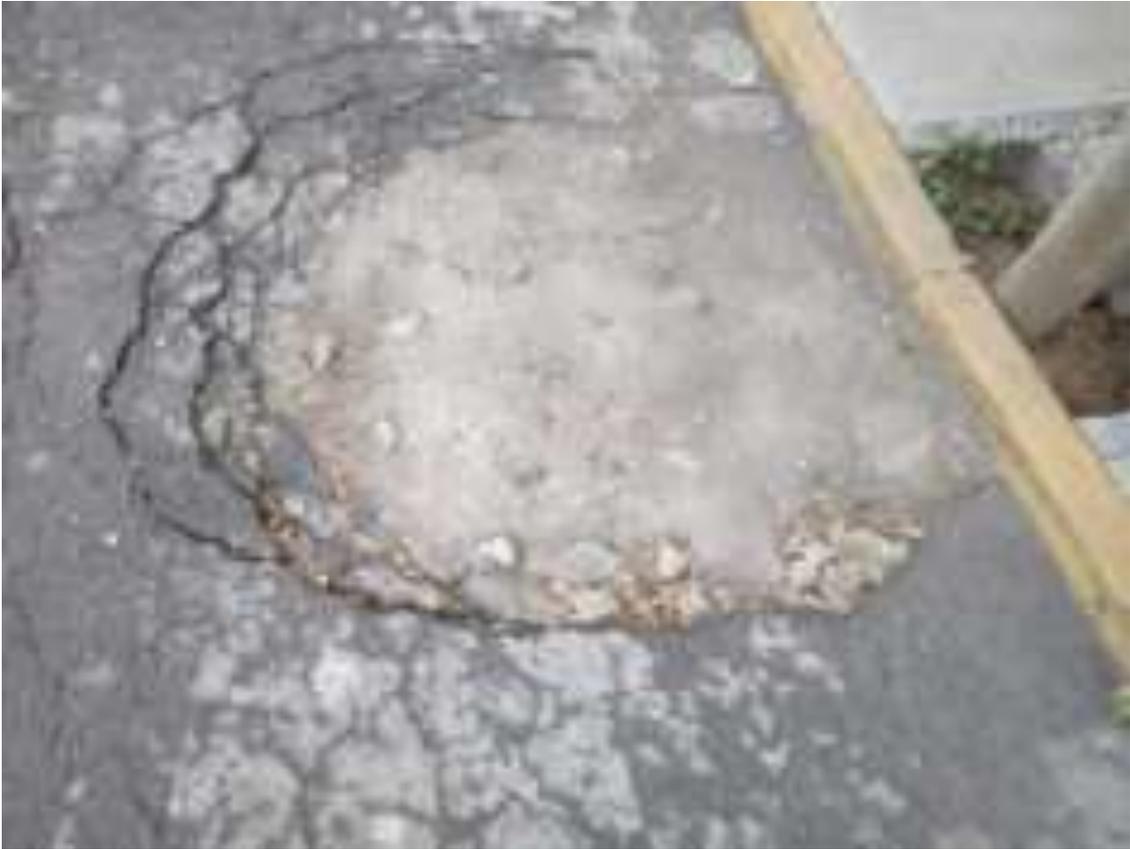
Foto 31: Tomada por Juárez Aguilar Hugo Sebastián en la colonia San Agustín

Aquí puede verse un bache clásico que se está expandiendo, pero los vecinos lo taparon con tierra y algunos desprendimientos del propio pavimento, lamentablemente este continuara agrandándose.

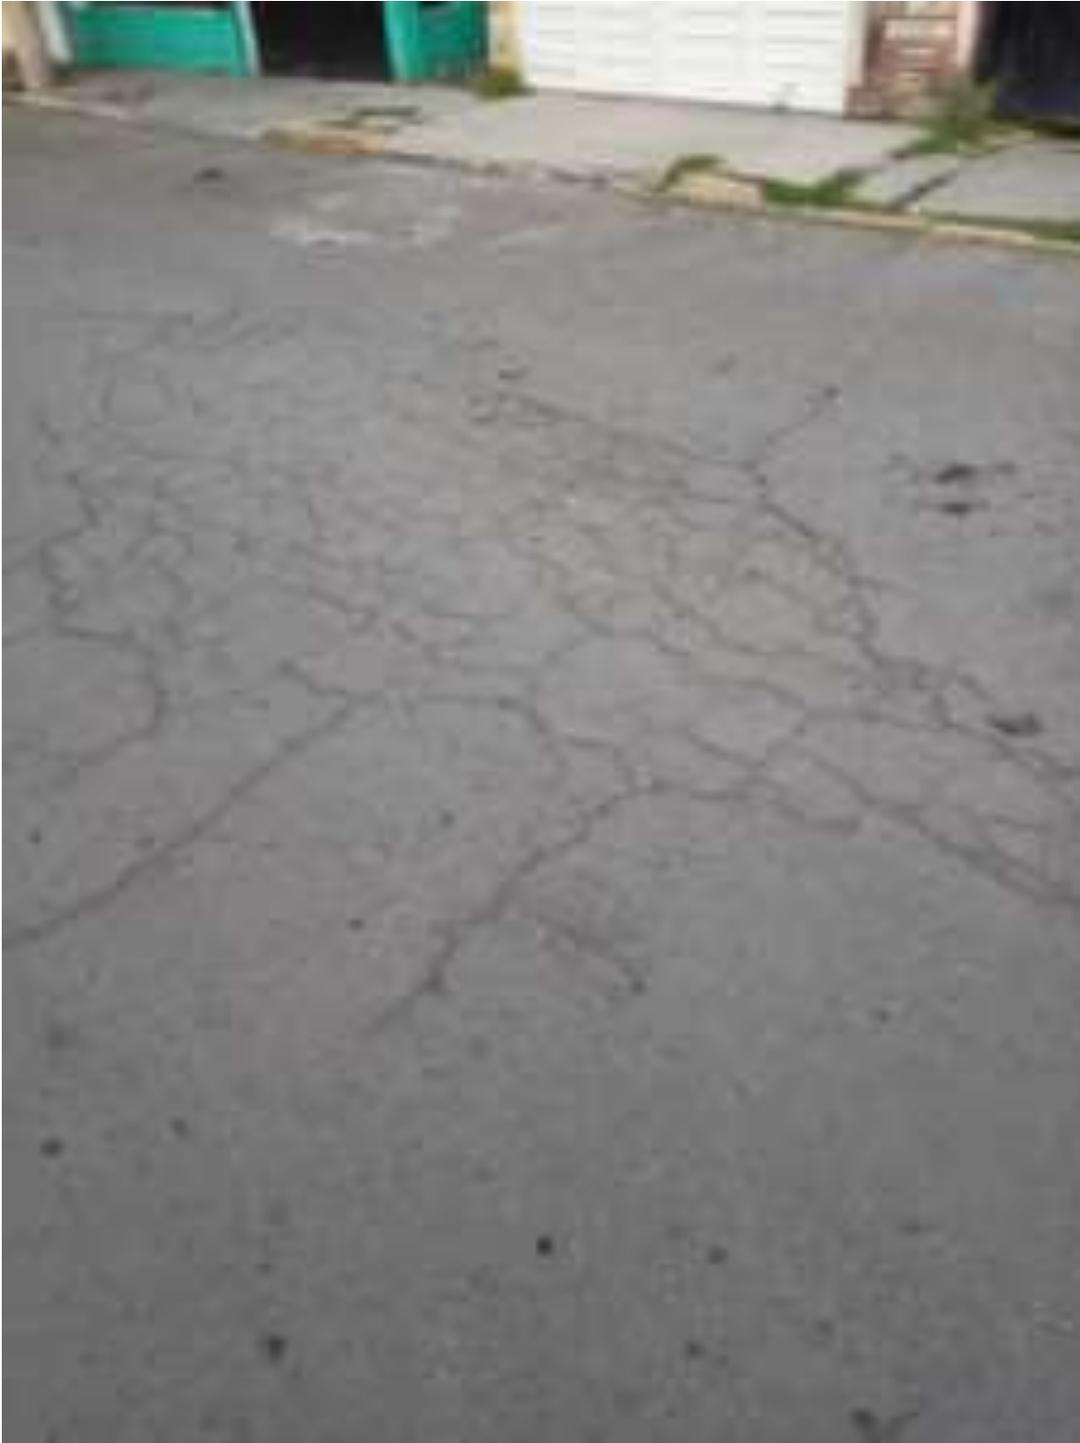
Foto 32: Tomada por Juárez Aguilar Hugo Sebastián en la colonia San Agustín

Esta falla en el pavimento se le conoce como piel de cocodrilo, normalmente de ella surgen la mayoría de las demás fallas, debido a que representa y anuncia el comienzo de que la capa asfáltica se está fracturando.

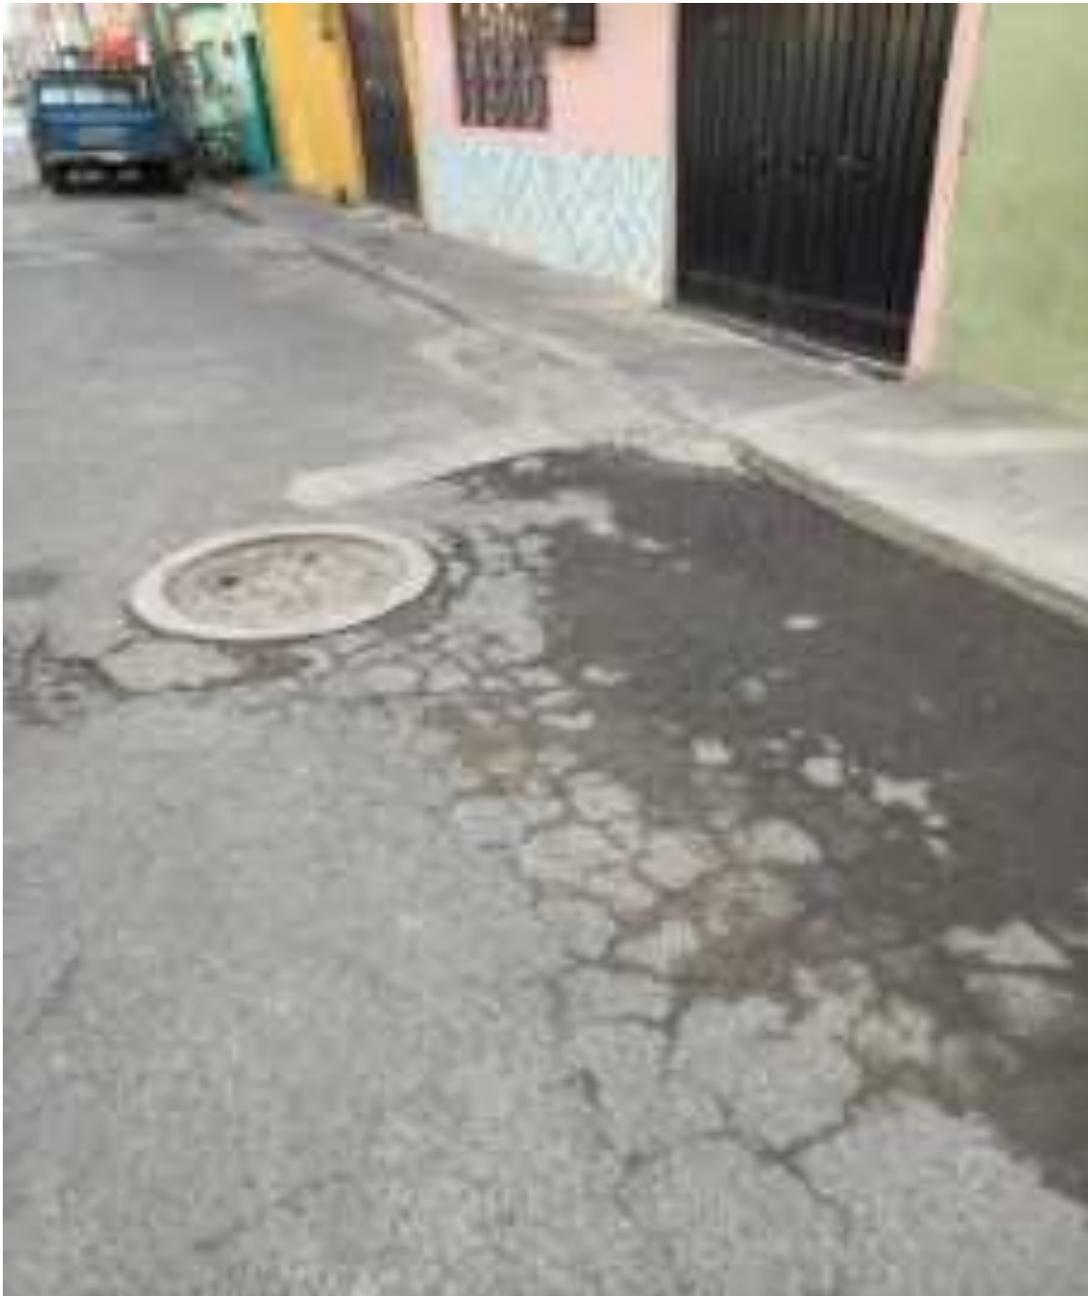
Foto 33: Tomada por Juárez Aguilar Hugo Sebastián en la colonia San Agustín

Esta imagen puede resultar muy importante de analizar pues vemos cómo la piel de cocodrilo se empieza expandir alrededor de la coladera, además del lado izquierdo observamos la presencia de un desprendimiento de agregados que de continuar creciendo formara un bache. Del lado derecho observamos que los vecinos taparon un bache que se había formado pero que, como se ha mencionado en el capítulo 4 de esta investigación, lo hicieron de una forma incorrecta.

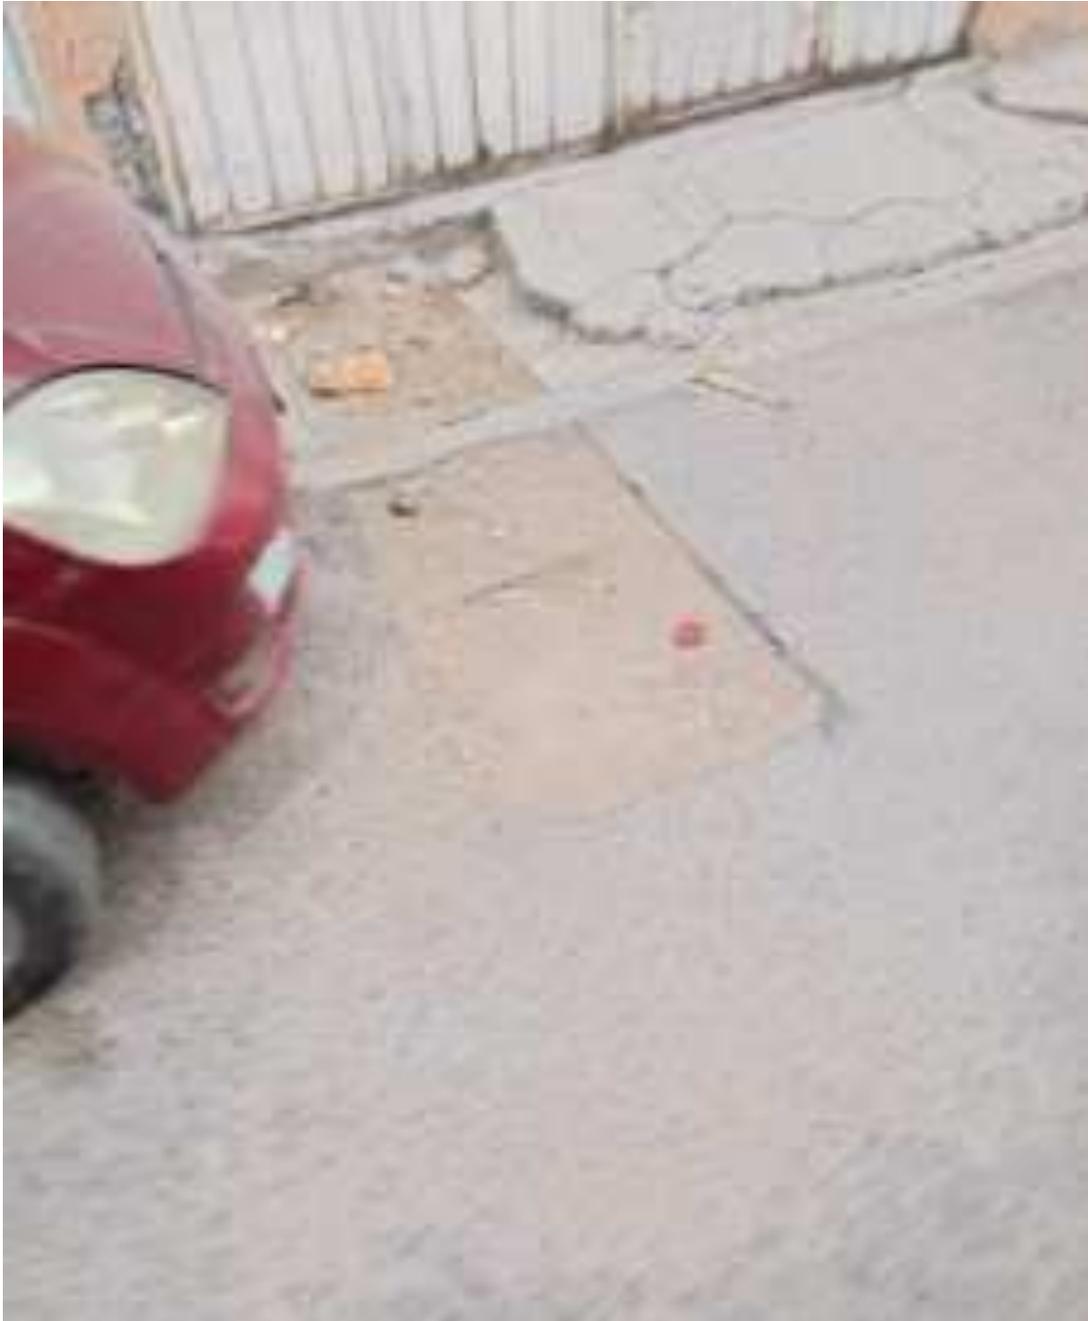
Foto 34: Tomada por Juárez Aguilar Hugo Sebastián en la colonia San Agustín

En la imagen de arriba podemos observar un bache artificial, donde los propios vecinos destruyeron la banquetta y la calle, podría ser para obtener agua o desazolvar el drenaje. El problema radica que, en este caso, no se tomaron la molestia de cubrirlo. Es más, un peatón no podría circular en esa banquetta no solo por el bache, sino también por el automóvil estacionado que obstaculiza el caminar.

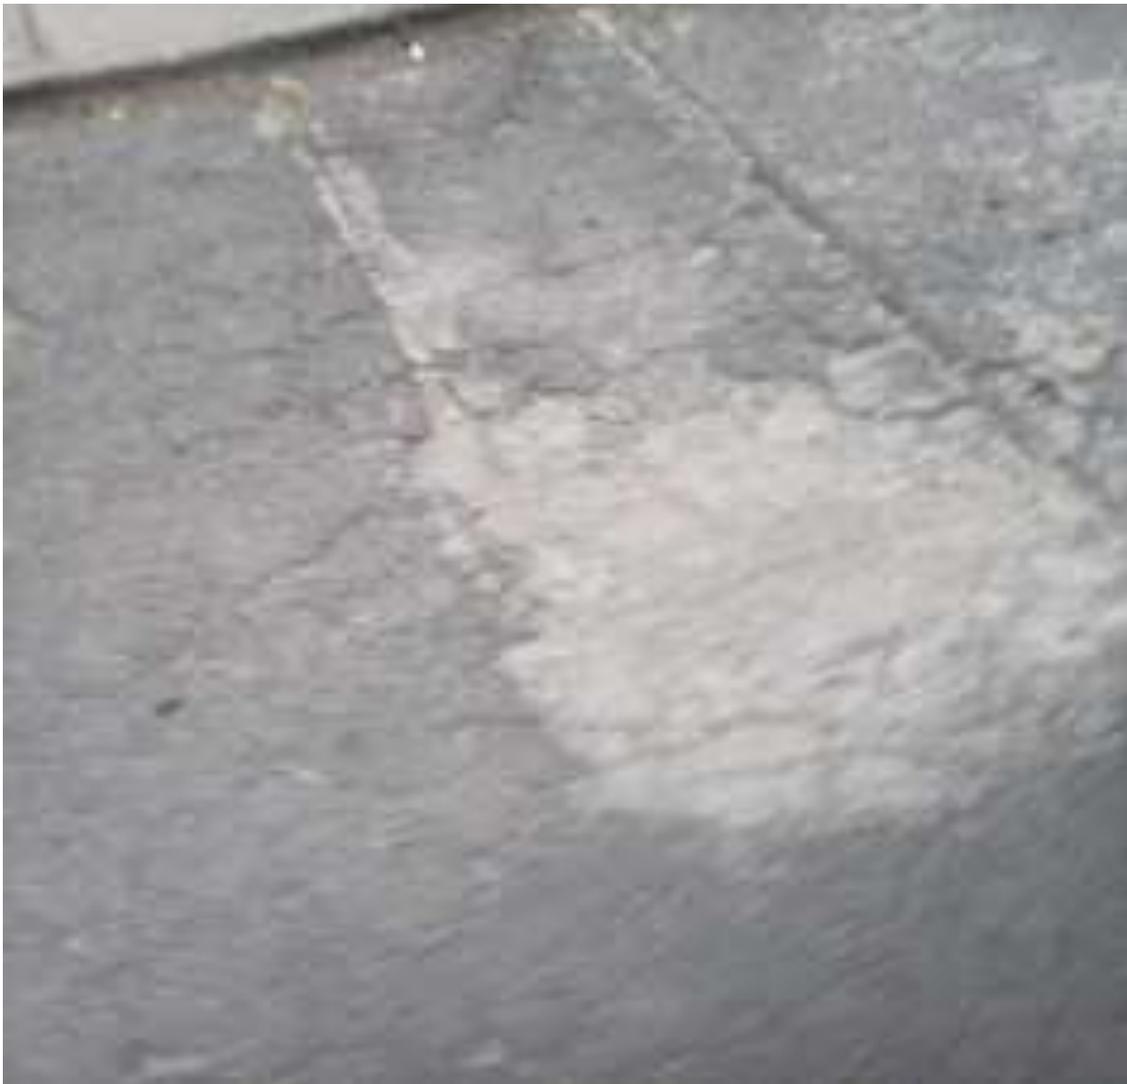
Foto 35: Tomada por Juárez Aguilar Hugo Sebastián en la colonia San Agustín

Esta imagen nos muestra como un bache que estaba previamente tapado, se está volviendo a formar. Aquí cabe rescatar dos cosas: la primera es que se puede observar que no fue tapado correctamente pues si se observa bien hay una especie de hundimiento, que podría deberse a que no fue nivelado correctamente o que el agua reblandeció el pavimento puesto (probablemente de mala calidad).

Dos se está creando este bache apartar de la piel de cocodrilo y del desprendimiento de agregados que se expandirá por toda la reparación formando el bache e incluso nuevos debido a que se observa que ya ha rebasado el límite de la reparación.

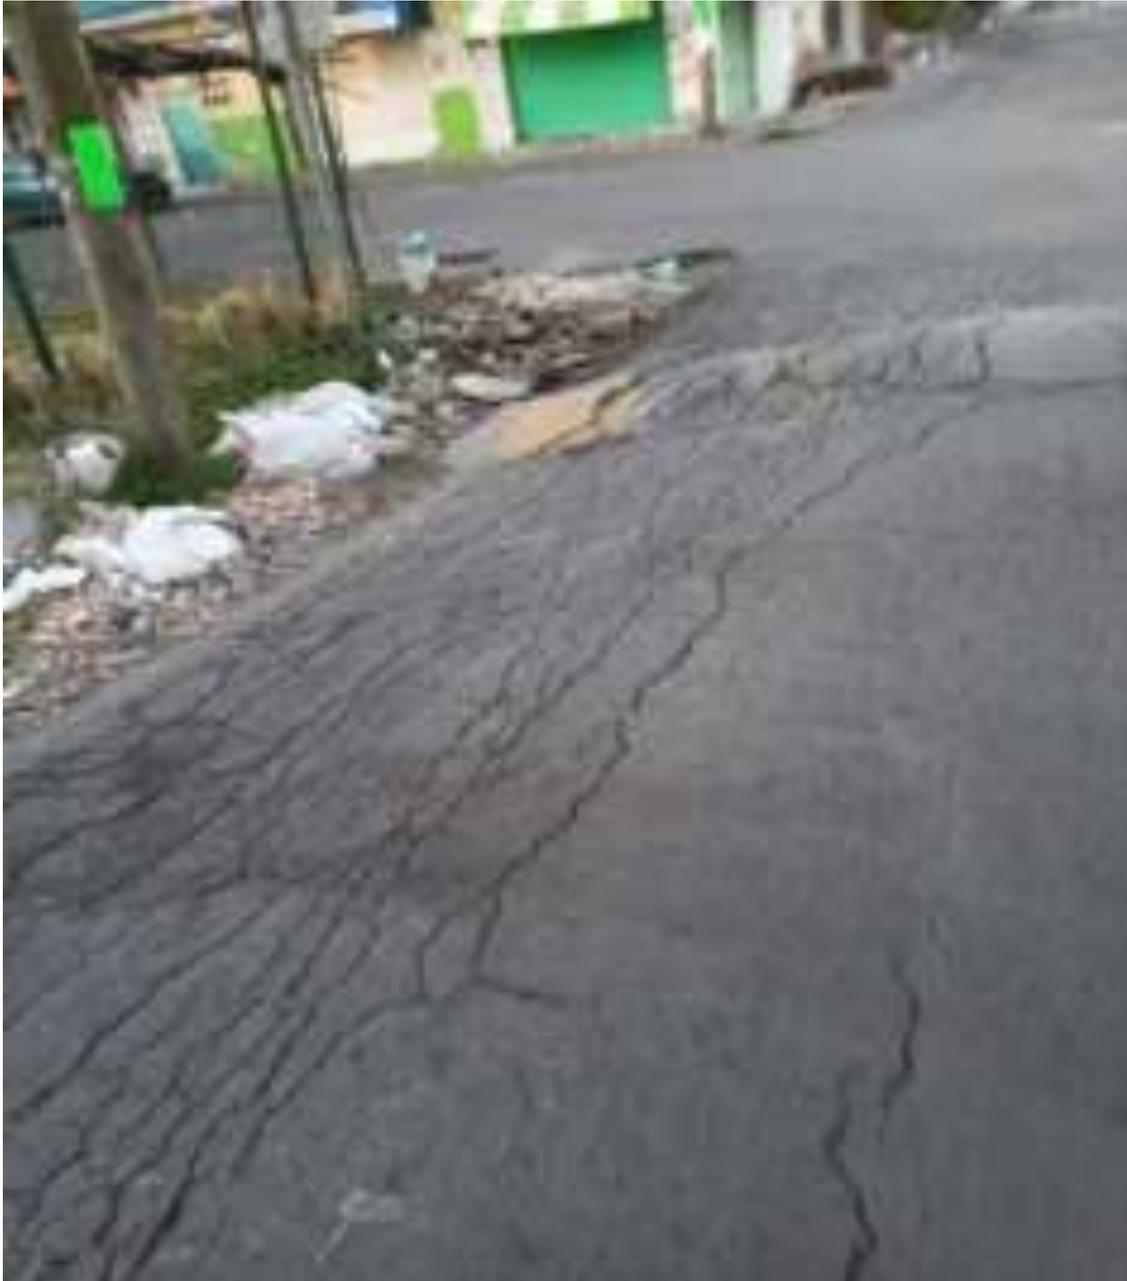
Foto 36: Tomada por Juárez Aguilar Hugo Sebastián en la colonia Campiña de Aragón (colinda con la colonia San Agustín).

Se puede observar que en la imagen hay unas terribles grietas longitudinales que van paralela a la calle, se puede ver un hundimiento que va desde la banqueta e incluso afecta al tope, de continuar así podría afectar cada vez más a toda la calle, además cuenta con mucha basura dejada por los pobladores.

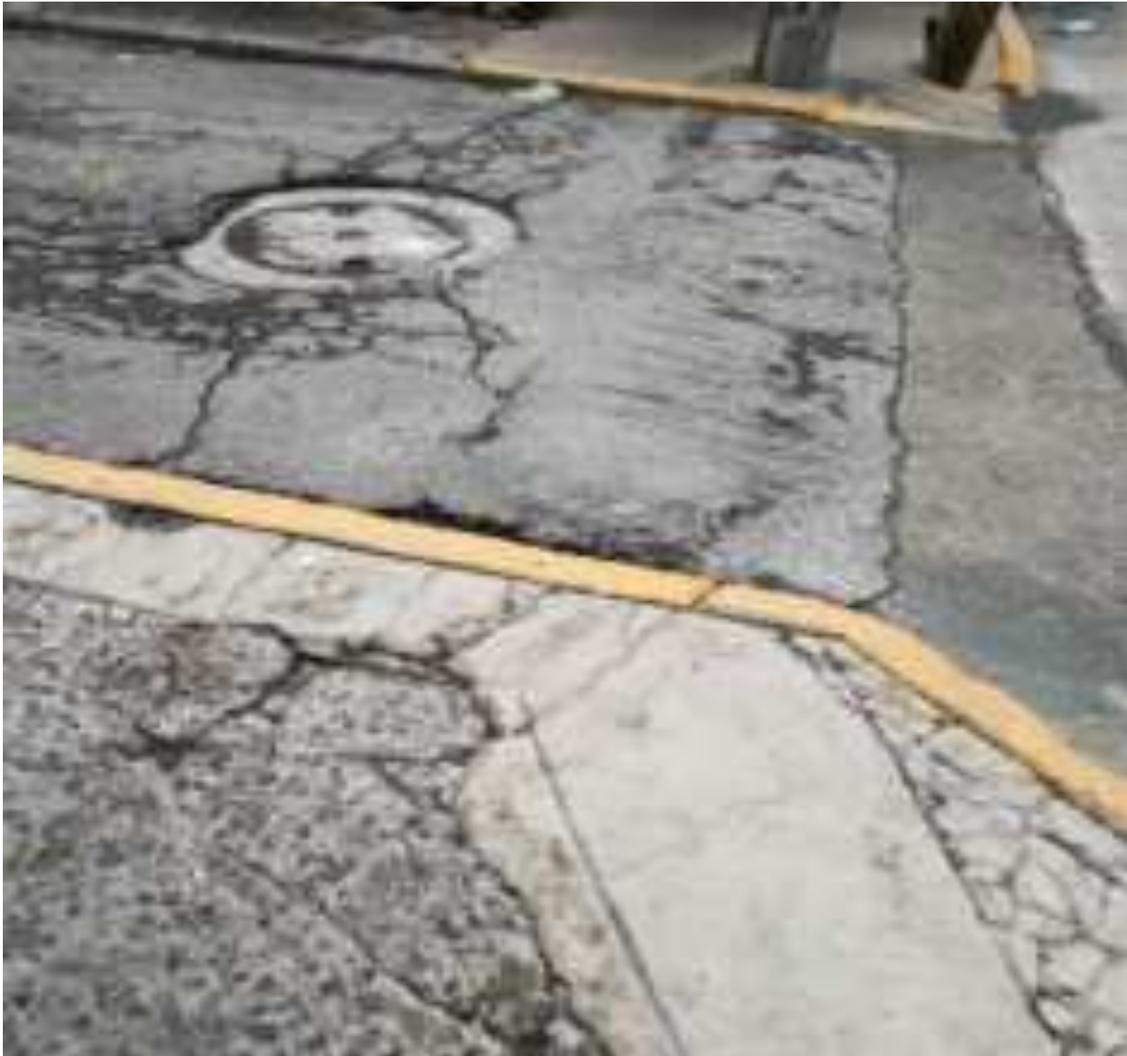
Foto 37: Tomada por Juárez Aguilar Hugo Sebastián en la colonia San Agustín

La anterior imagen nos muestra como la piel de cocodrilo se expande alrededor de la coladera debido a que un tope se encuentra a escasos centímetros de él, lo que provoca que los autos ejerzan fuerza que fractura el pavimento alrededor de la coladera

La banqueta parece ser una suerte de piezas unidas debido a la gran cantidad de fracturas que presenta, por otro lado, se puede observar que se utilizó asfalto y cemento, mientras que del otro lado de la calle puede verse que hubo una reparación en la banqueta pues, no solamente se ve uniforme el pavimento, también hay una rampa para ayudar a subir a las personas con alguna discapacidad.

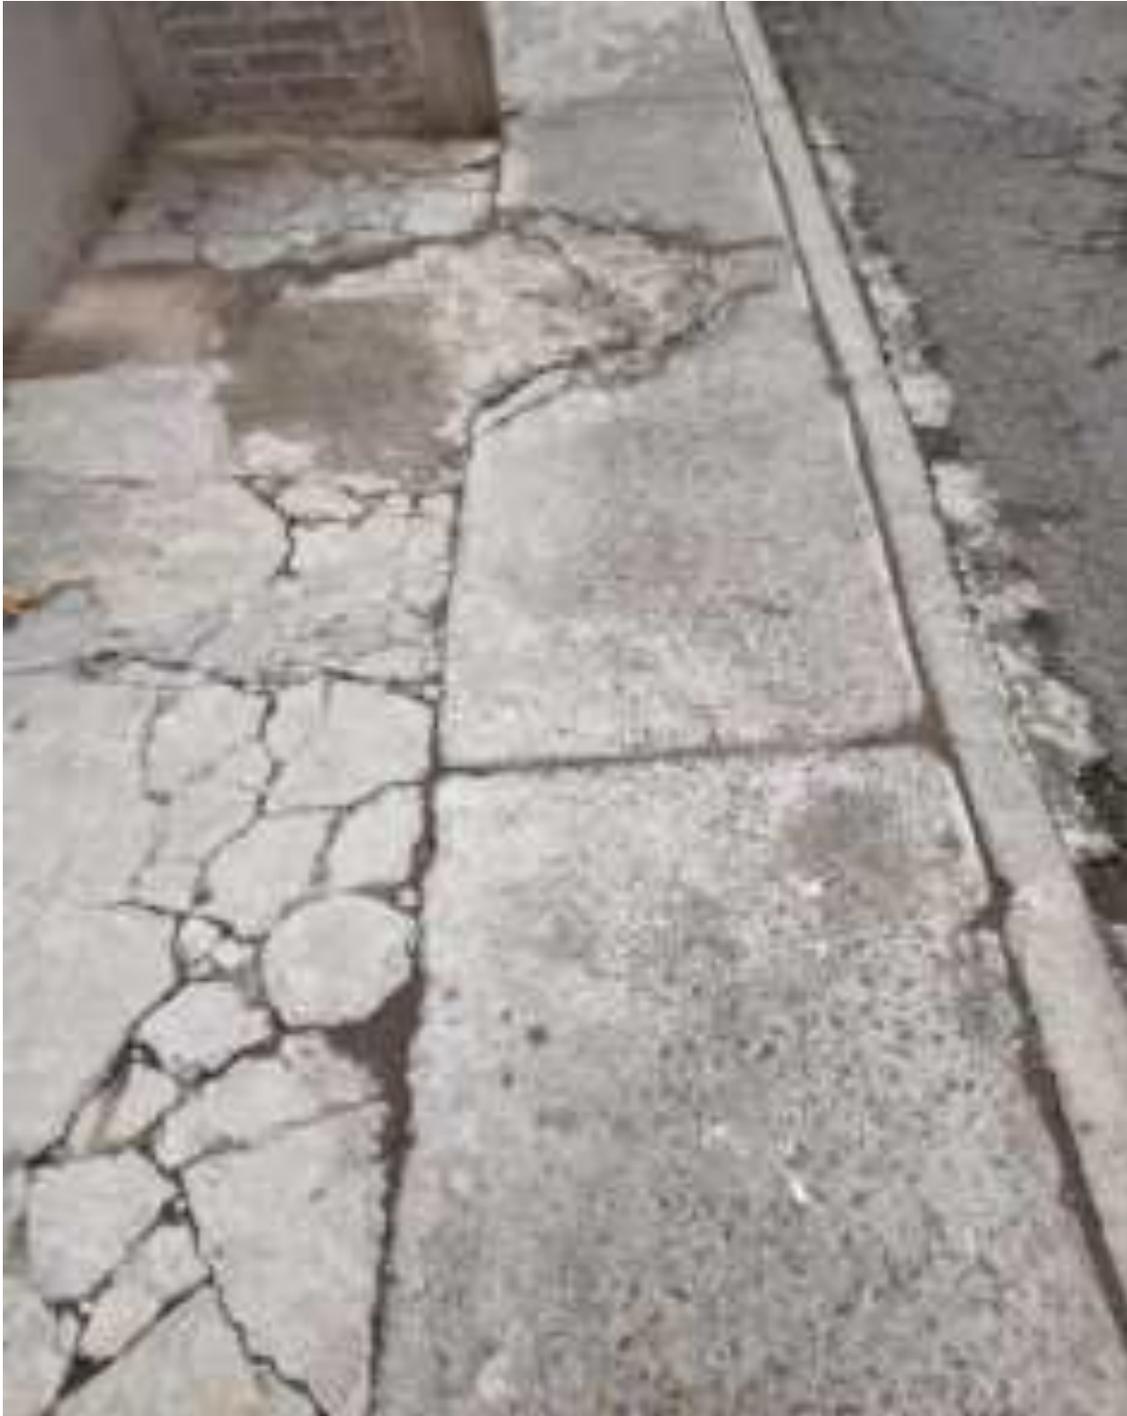
Foto 38: Tomada por Juárez Aguilar Hugo Sebastián en la colonia San Agustín

Este caso en particular se observa que hubo una reparación de lo que parece ser un bache artificial en la banqueta el problema pese a que fue tapado (de manera incorrecta) la piel de cocodrilo que se encuentra alrededor terminará por afectar a la reparación y se volverá a formar el bache, pero esta vez más grande.

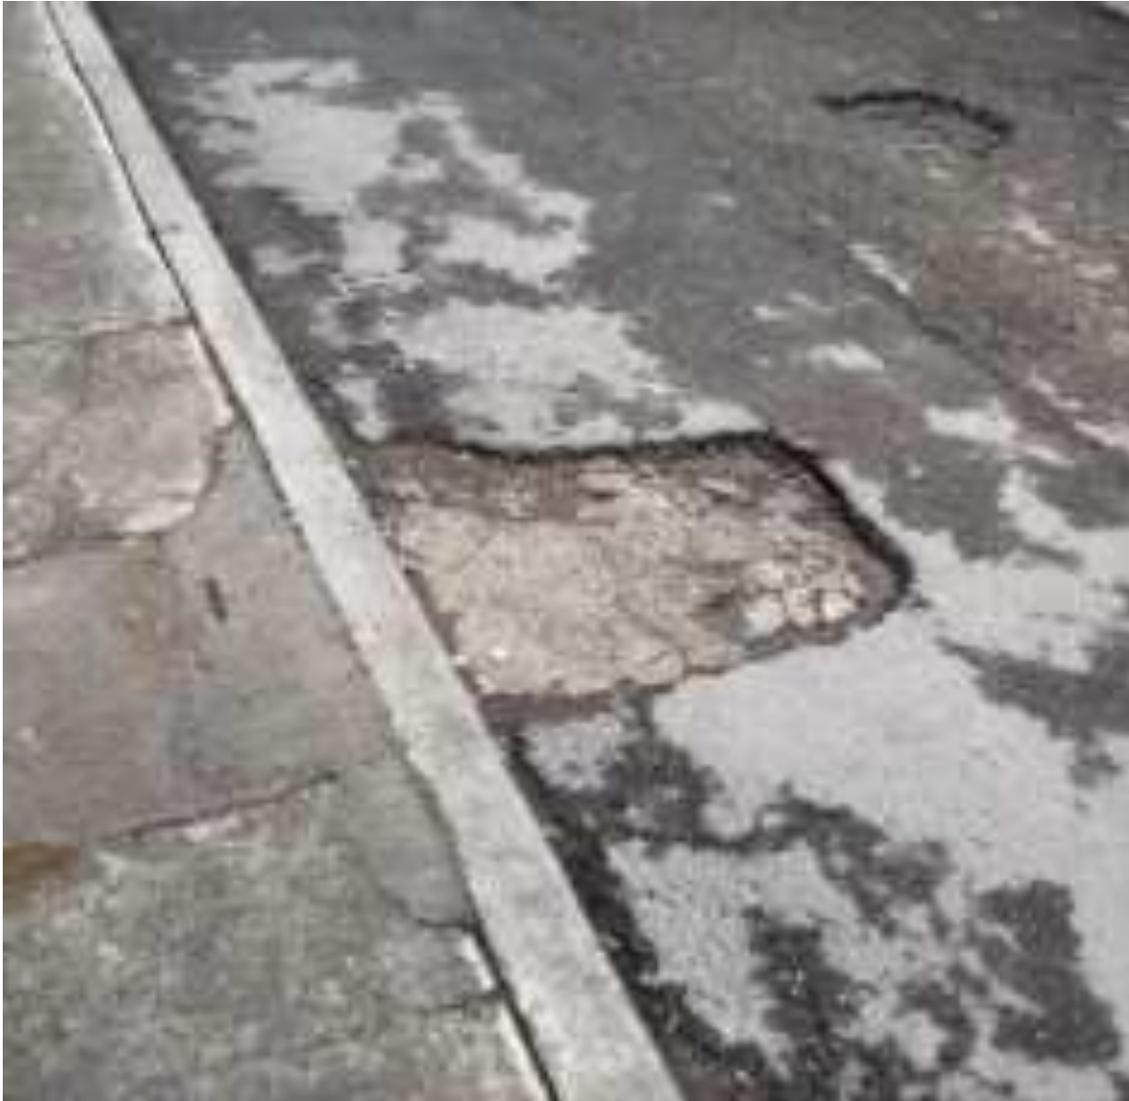
Foto 39: Tomada por Juárez Aguilar Hugo Sebastián en la colonia San Agustín

Otro caso que se presenta es que en la imagen de arriba se observa que hay dos baches artificiales uno sobre la banqueta y otro debajo de ella, aquí se destaca que el bache arriba esta tapado con pavimento y el de abajo no, lo que sugiere es que probablemente se hayan creado en tiempos diferentes, por lo tanto, uno esta tapado y el otro no.

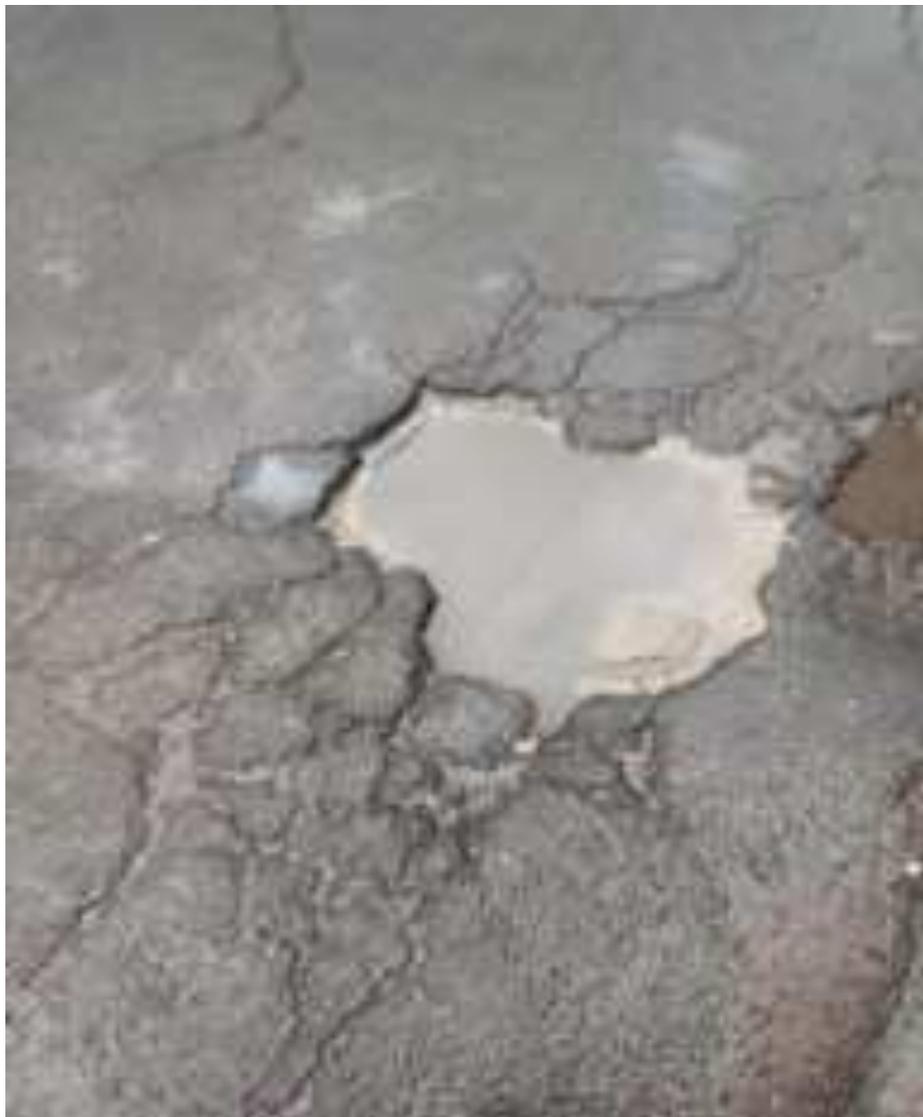
Foto 40: Tomada por Juárez Aguilar Hugo Sebastián en la colonia San Agustín

La imagen inferior muestra como un bache retiene agua en el pavimento, esto hará a que el pavimento se vuelva susceptible, provocado que sea más fácil su desprendimiento. También se observa que ya se intentó reparar, pues se alcanza a ver qué hay cemento junto al pavimento, aunque se podría suponer que la reparación se terminó por hundir.

El estancamiento de agua no solo es un problema que genera que crezcan los baches, sino que pueden generar que aparezcan enfermedades, malos olores etcétera.

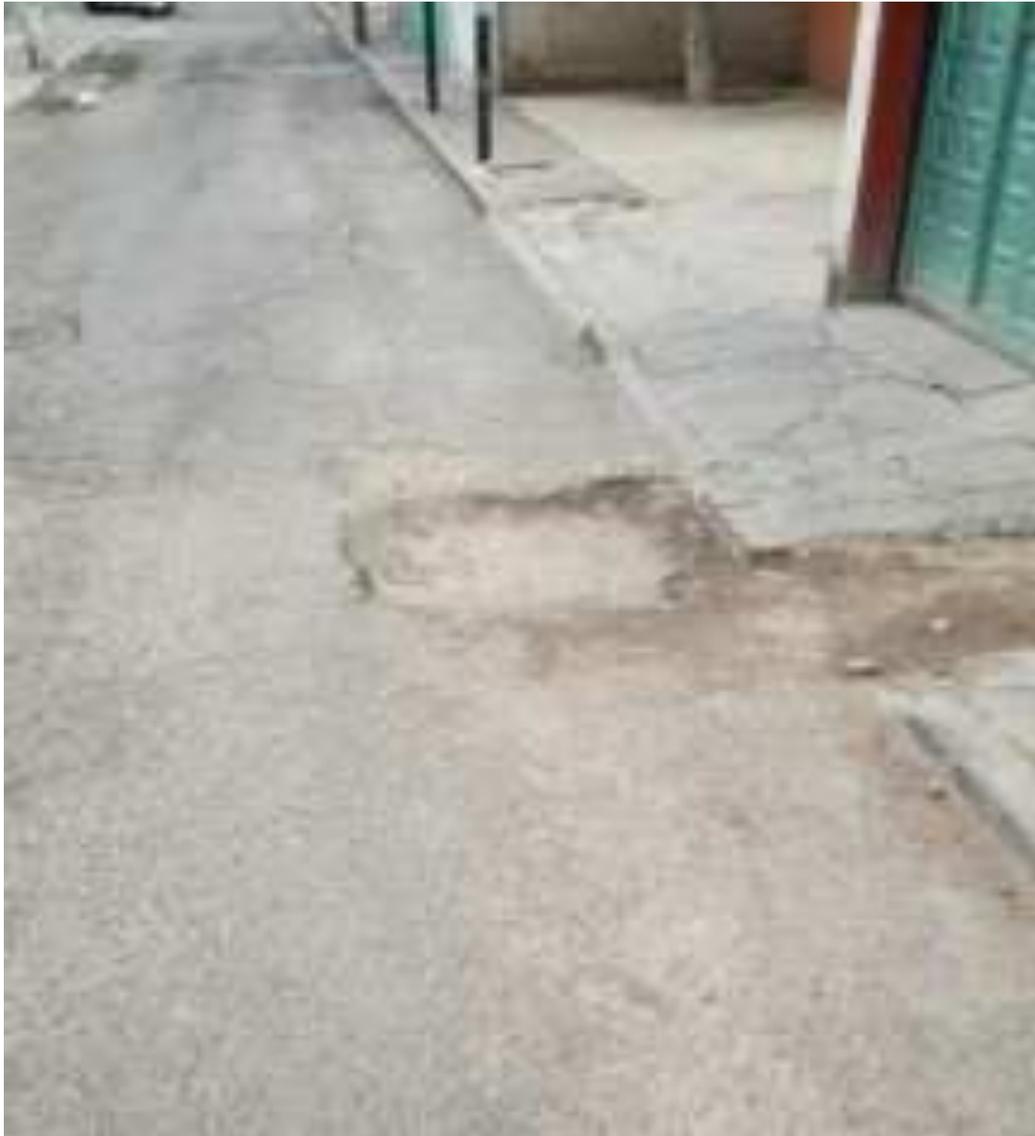
Foto 41: Tomada por Juárez Aguilar Hugo Sebastián en la colonia San Agustín

En la imagen de arriba se puede observar dos baches artificiales que probablemente se unieron ya que tiene una extraña forma que hace pensar que se abrieron al mismo tiempo y muy juntos, lo que posteriormente termino uniendo los debido a que debieron dejar muy poco pavimento entre ellas y con la degradación del pavimento terminaron por unirse. Los vecinos no se preocuparon por cubrir el bache.

También es importante recalcar que en general el estado de la calle es malo, la banqueta, así como el arroyo vial están deteriorados y muy fracturados.

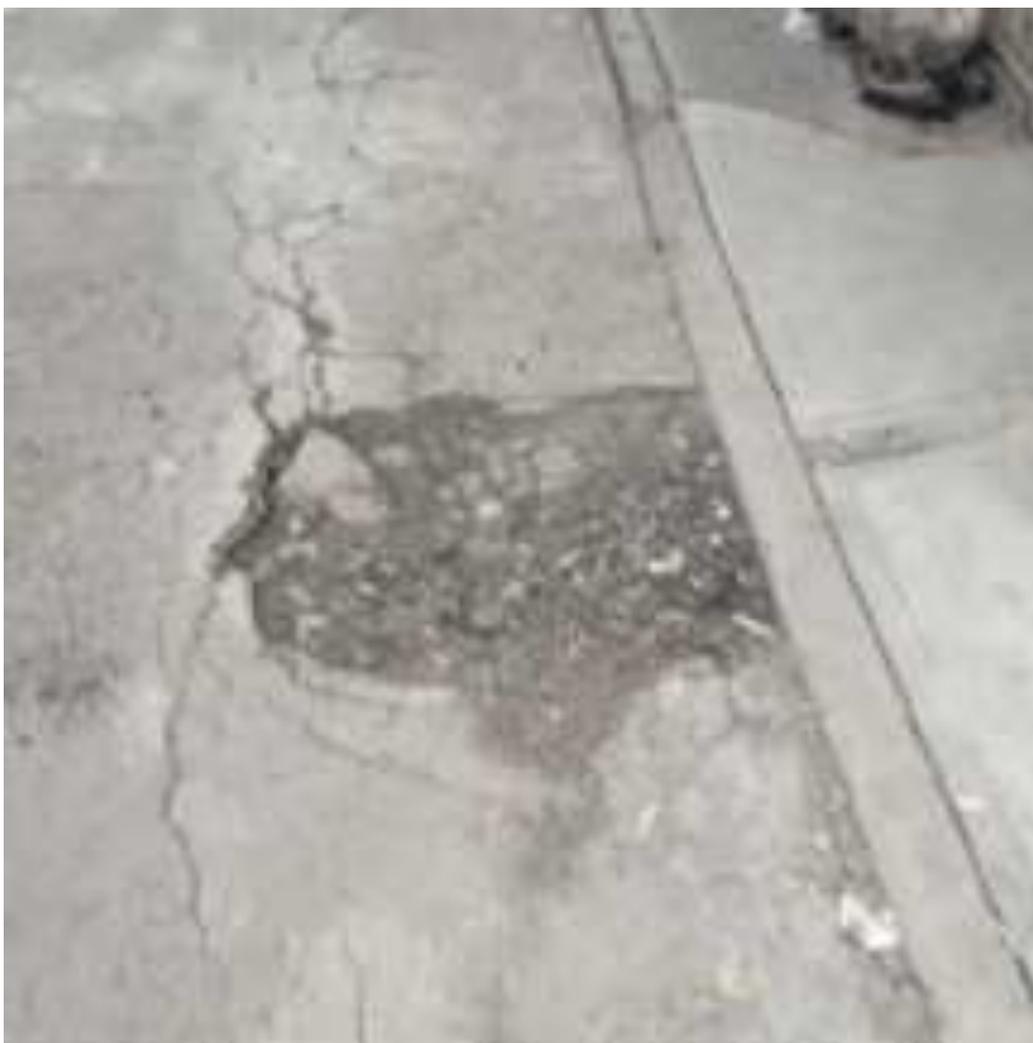
Foto 42: Tomada por Juárez Aguilar Hugo Sebastián en la colonia San Agustín

El bache artificial mostrado en la imagen de arriba (se sabe que es artificial, pues durante esta investigación apareció de un día para otro) no ha sido reparado, solo fue cubierto con tierra, sacada del mismo pavimento, y dejado en esa condición.

Otro aspecto a destacar es que, si miramos a la izquierda de la imagen, se observa una línea que representa la fractura del pavimento, provocada por los autos que esquivan por la orilla al bache, debilitando el asfalto alrededor lo que genera en un lapso de tiempo más fallas.

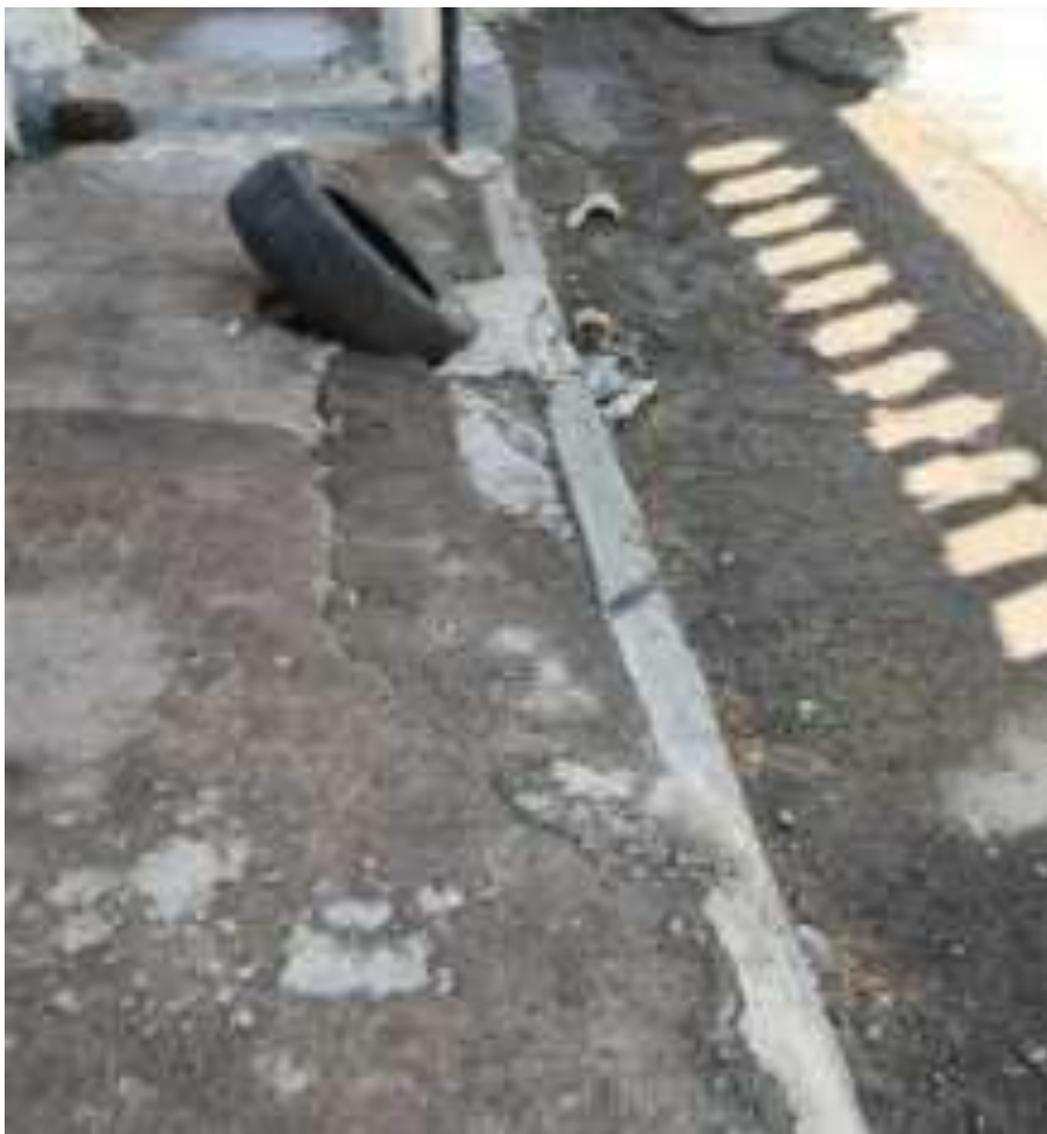
Foto 43: Tomada por Juárez Aguilar Hugo Sebastián en la colonia San Agustín

La imagen muestra en general la deplorable condición de las calles en San Agustín donde incluso se puede encontrar una llanta tapando una coladera y justo debajo de esta un bache (si es que aún se le puede llamar así) desproporcionado. Como dato extra, pasando la llanta se encontraba un altar abandonado a la santa muerte y obligaba a los peatones a bajar de la banqueta para continuar su camino.

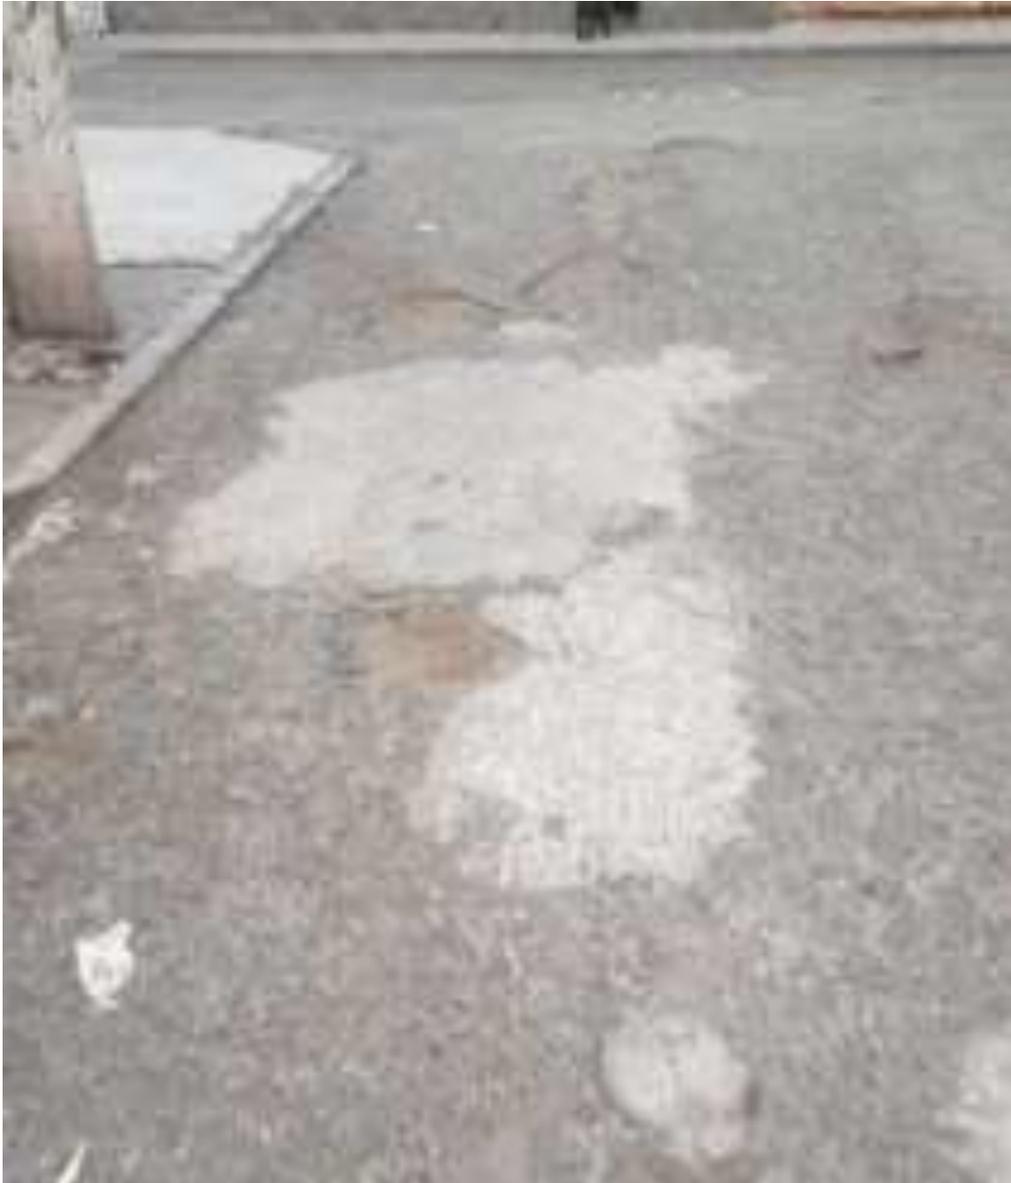
Foto 44: Tomada por Juárez Aguilar Hugo Sebastián en la colonia San Agustín

En la imagen se observa que hubo una reparación que no fue realizada correctamente, y a su alrededor presenta baches que, si bien no son muy profundos, representan un peligro, además estos se seguirán expandiendo hasta afectar a la reparación.

Aquí cabría preguntarse si la reparación tendría que ver en algo que los baches a su alrededor se hayan formado debido a que quedó desnivelado del pavimento (pese a no ser mucha la diferencia, hay que tomar en cuenta el peso y la velocidad de los autos, así como la fricción y la fuerza aplicada).

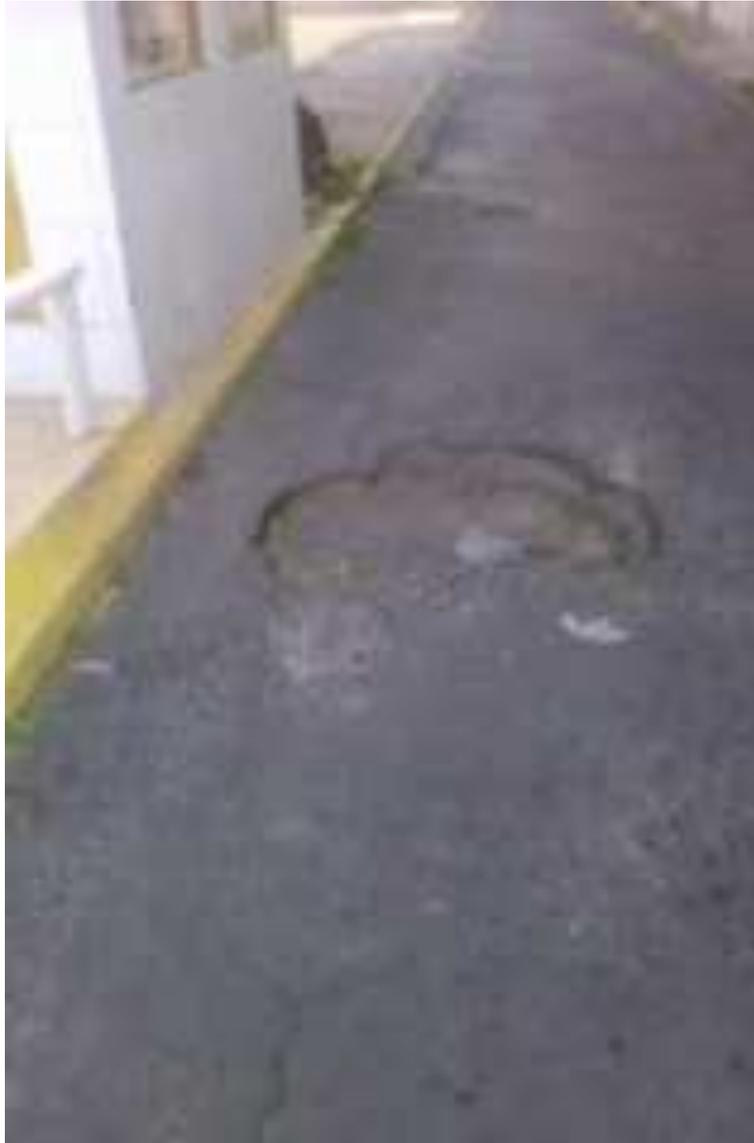
Foto 45: Tomada por Juárez Aguilar Hugo Sebastián en la colonia San Agustín

En la foto de arriba podemos ver un bache que se ha estado haciendo más profundo, de hecho, el asfalto ha sido desprendido por completo y ya se puede observar el pavimento previamente al que está actualmente en la vialidad.

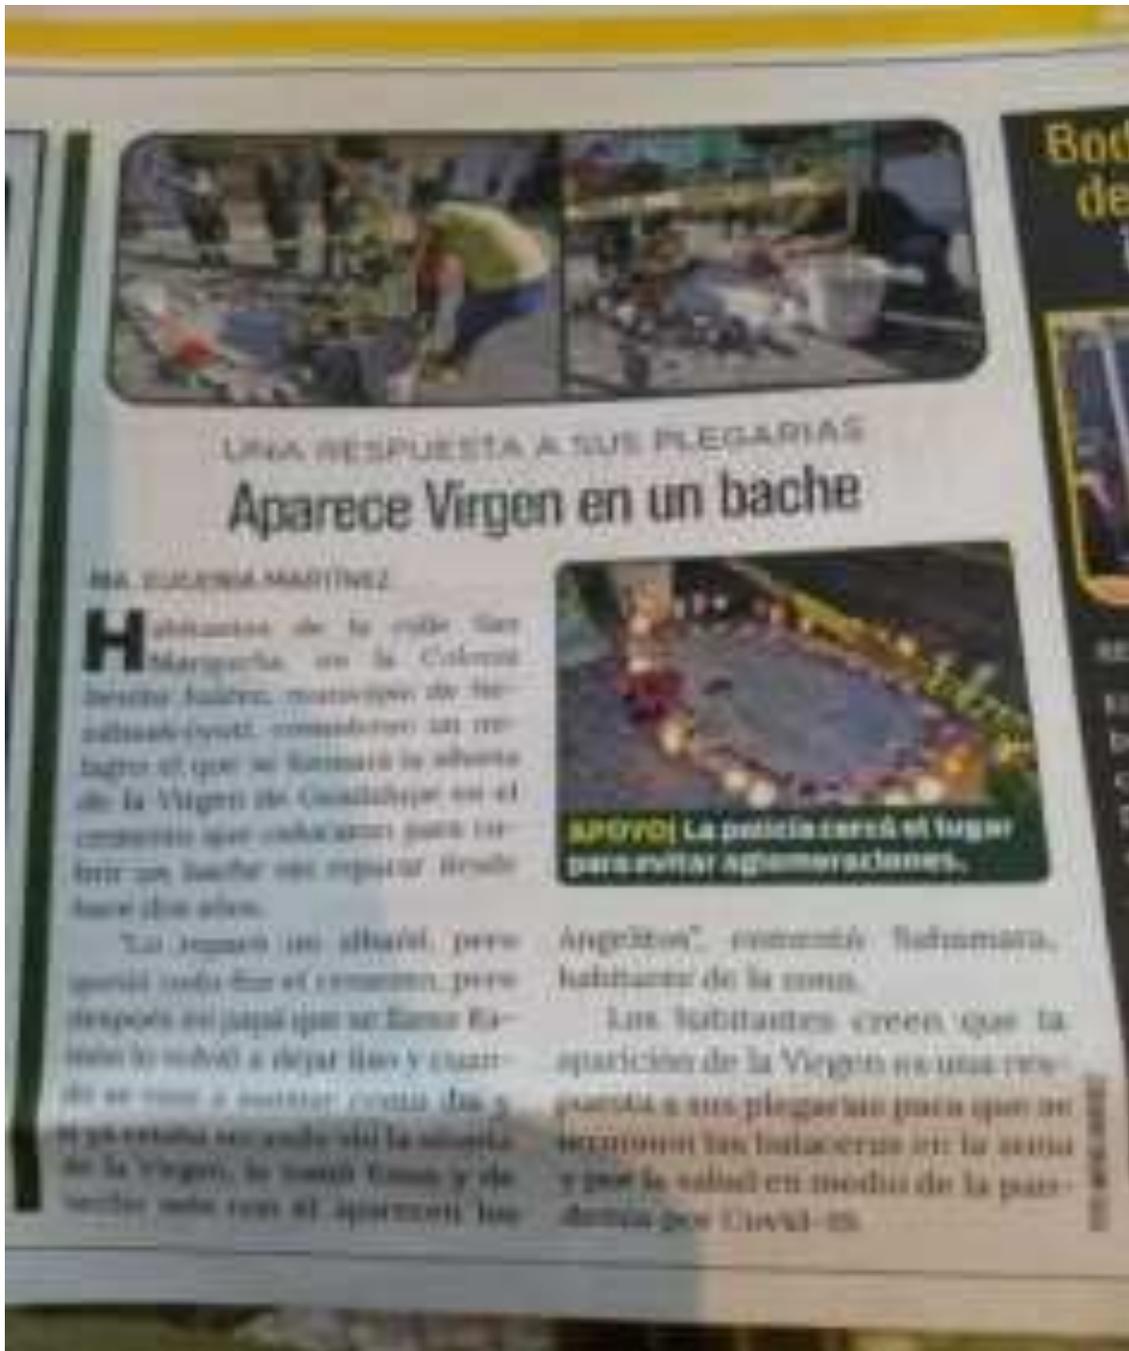
Imagen 1. Imagen recuperada del periódico Récord sin fecha

Durante la pandemia, se tapó un bache, pero no se hizo de forma correcta lo que provocó que se formara, supuestamente la imagen de la virgen. La percepción de la gente sobre un bache que resultaba molesto se transformó en un símbolo religioso, debido a esto ahora, seguramente, será resguardado por los pobladores.
